GOBIERNO REGIONAL DE MADRE DE DIOS

EVALUACIÓN PRELIMINAR DEL PROYECTO

“MEJORAMIENTO VIAL DEL CASCO URBANO DE LA CIUDAD DE PUERTO MALDONADO, DISTRITO Y PROVINCIA DE TAMBOPATA, REGION MADRE DE DIOS, PROVINCIA DE TAMBOPATA - MADRE DE DIOS”

Marzo 2017

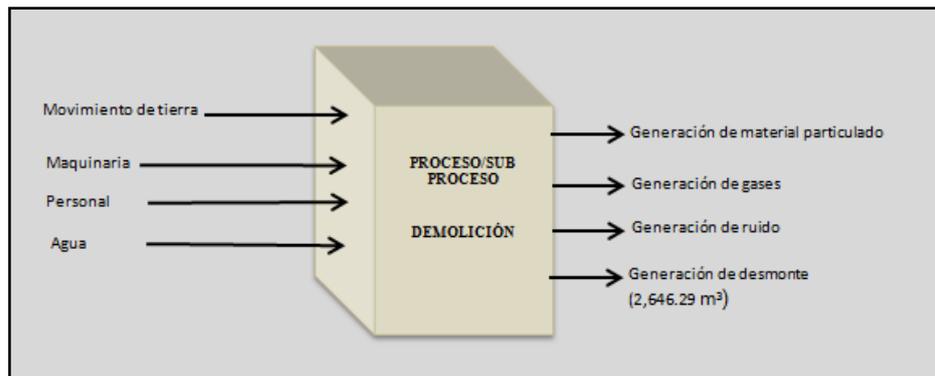
Gráfico 1: Diagrama de Flujo de Demolición

Consistirá en efectuar los trabajos de remoción de las veredas de concreto simple, existentes en algunas de las viviendas de las vías a intervenir con el proyecto, que se encuentran en condiciones de deterioro. Para esta actividad se utilizará maquinaria.

Consistirá en realizar trabajos de remoción de canales de concreto existentes, que se encuentran deteriorados y que no se ajustan a los diseños actuales, siendo necesario su destrucción y retiro para la construcción de nuevas obras de arte. Para efectuar esta actividad se hará uso de maquinaria.

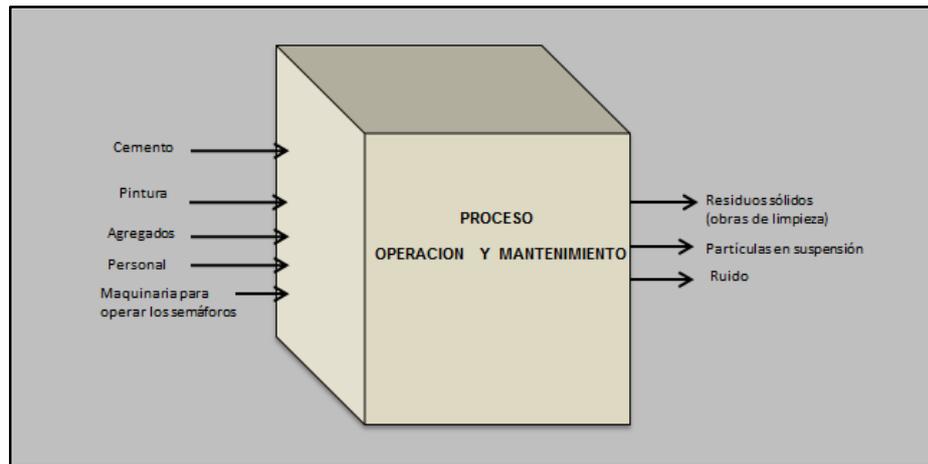
Gráfico 3: Diagrama de Flujo Etapa de Operación y mantenimiento

- Limpieza de pavimento
- Reposición de pavimento rígido $e=15$ cm
- Sellado de juntas y grietas en losas
- Reposición de pavimento articulado
- Mantenimiento de áreas verdes
- Reposición de señales verticales
- Marcas en pavimento

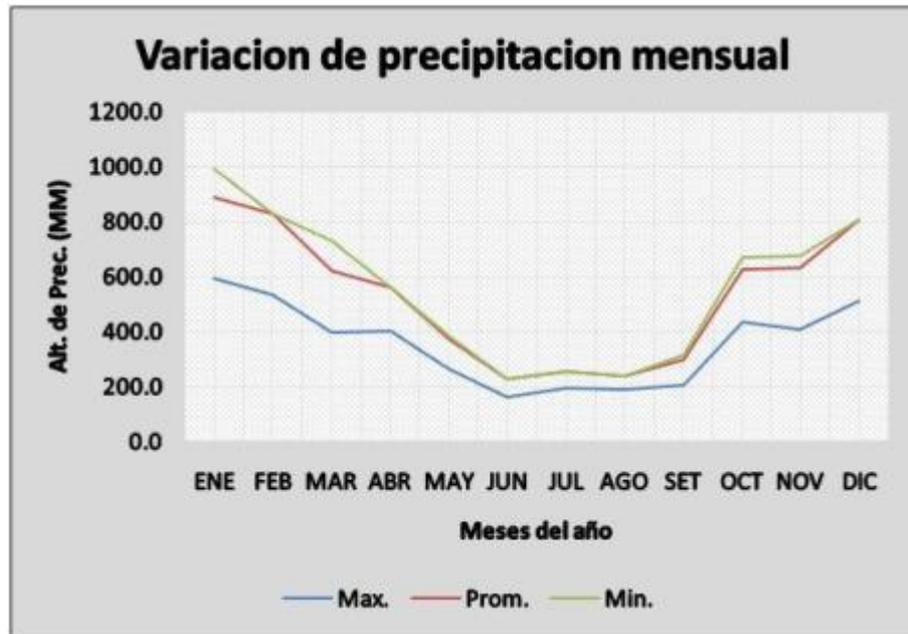
**Gráfico 5: Variación de la Precipitación Mensual
Periodo 1986 - 2015**

En base al gráfico, se puede observar que la precipitación máxima mensual se presenta en los meses de diciembre y enero y la precipitación mínima mensual en los meses de abril a agosto. No existen meses en donde la precipitación sea nula en el mes del año.

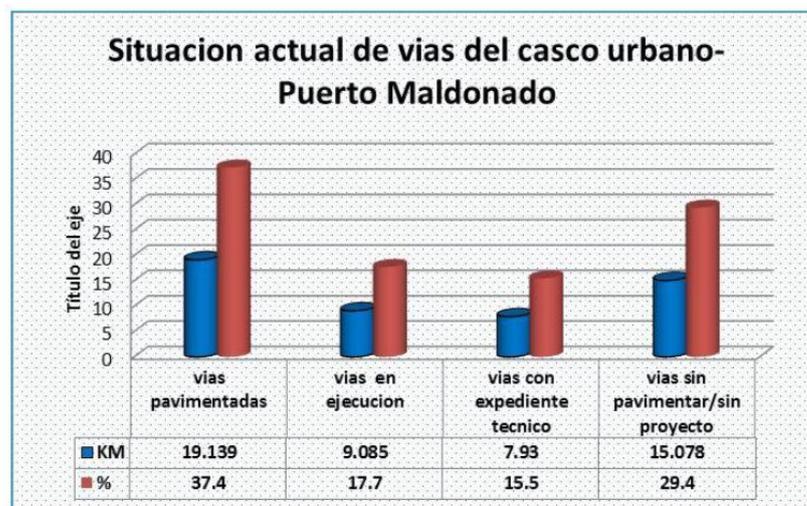
Gráfico 25. Situación actual de las vías del casco urbano de Puerto Maldonado

Según el gráfico podemos apreciar que existen 19 calles entre avenidas, jirones y pasajes que se encuentran pavimentadas, con sus respectivos canales pluviales y sistema de arborización a cargo de la Municipalidad Provincial de Tambopata y en algunos casos por los propios pobladores beneficiarios.

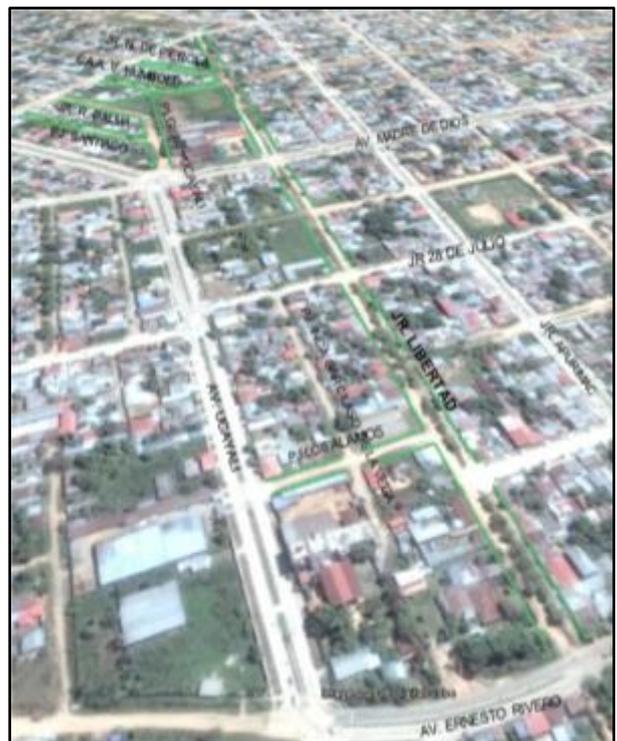
Delimitado por las avenidas León Velarde, Av. Ucayali, Av. Tambopata, Jr. Apurímac, Ubicado al sur este del Casco Urbano, el Jr. Libertad con 11 cuadras recorre longitudinalmente de sur a norte existiendo intersecciones con avenidas principales muy transitadas como la Av. Ernesto Rivero, Av. Madre de Dios, entre los que se delimitan tramos con características propias de topografía, uso de suelo y paisaje urbano.

La movilidad peatonal y vehicular es escasa, solo para el acceso a los lotes de vivienda por las malas condiciones de la vía.

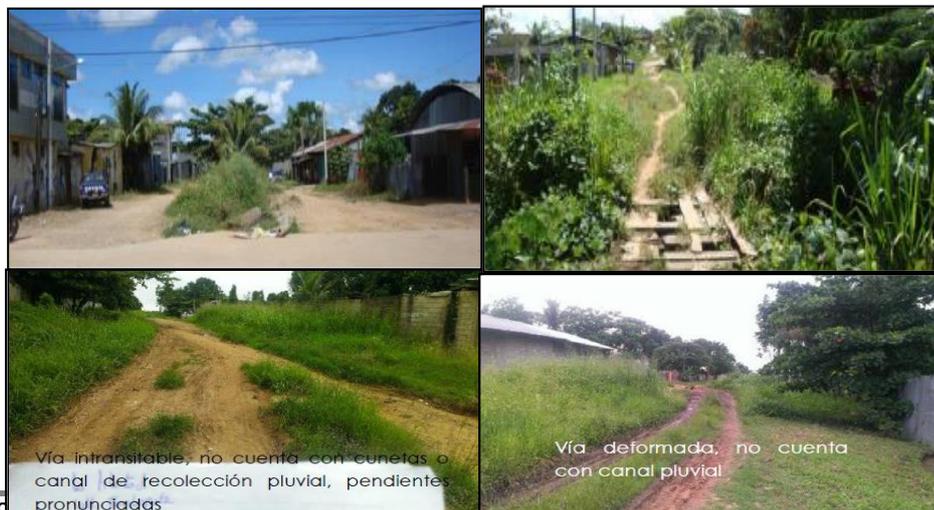
Imagen 10: Vistas fotográficas del Jr. La Libertad

Las cuadras 01, 02, 03, 04, 05, 06, 07 y 08 respectivamente, Cuenta con un sistema de drenaje pluvial, constituido por un canal lateral de concreto, el cual se encuentra deteriorado por las roturas de sus paredes laterales por la presión que ejercen el crecimiento de los árboles, obstruido por la maleza, así mismo se halla colmatado y con basura. Es de vital importancia el mejoramiento del sistema de drenaje pluvial concordante con la sección de la vía y las respectivas pendientes necesarias.

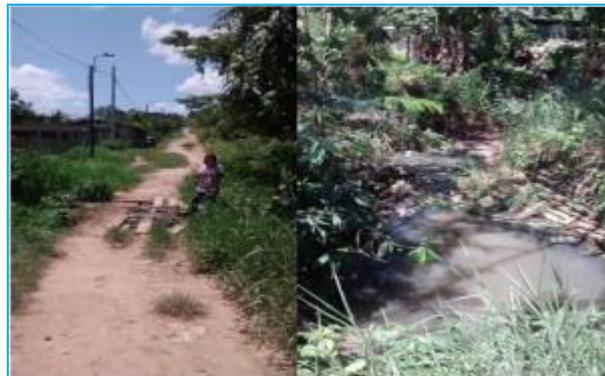
- ➔ **Construcción de 69,178.10 m² de veredas y rampas de concreto f'c = 175 kg/cm², espesor de 10cm, colocado sobre cama de afirmado e=15cm, acabado bruñado de 1cm, con sellado de juntas de dilatación con sello elástico e= 1”.**

Comprenderá las siguientes actividades:

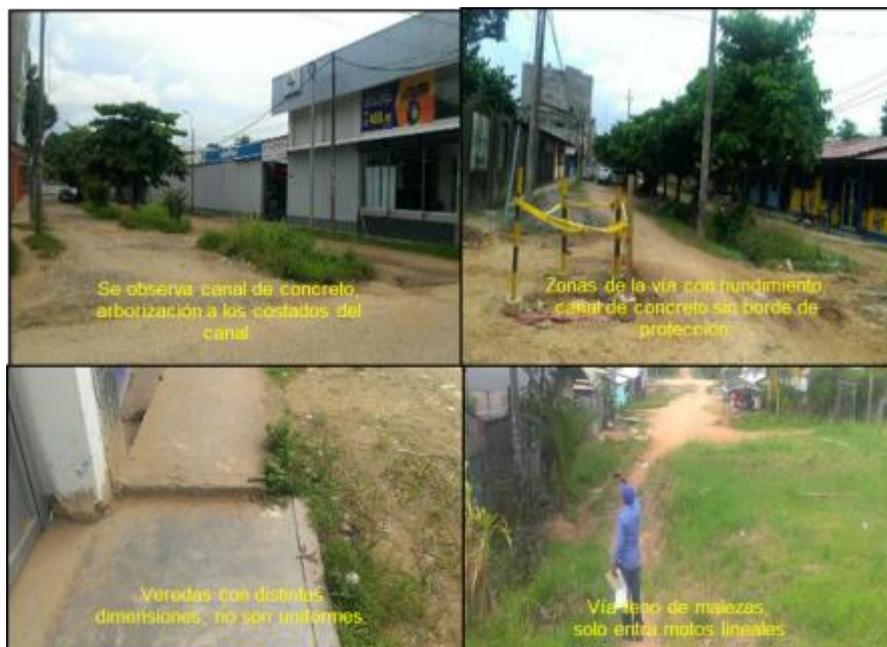
➔ Capacitación y sensibilización.

- Comprenderá la capacitación a la población en temas de manejo y funcionamiento de canales de evacuación de aguas pluviales (01 curso).
- Sensibilización a la población sobre probables inundaciones y fajas marginales. Esta se realizará por medios de comunicación radial y televisiva, por un periodo de tres (3) a seis (6) meses.

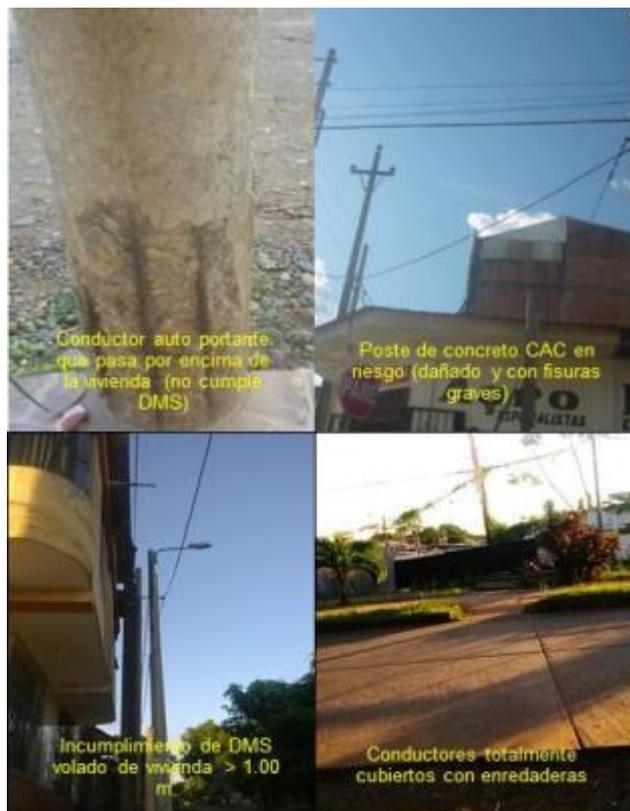
EVALUACION PRELIMINAR

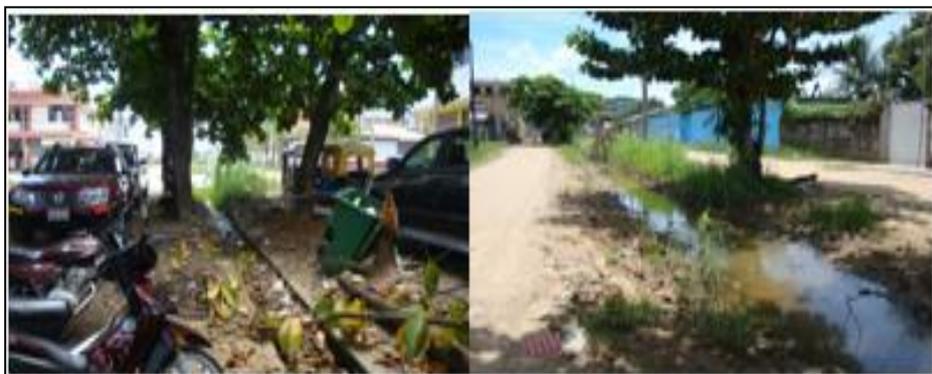
Imagen 23. Canales de evacuación de aguas pluviales colmatadas con residuos sólidos y acumulación de aguas

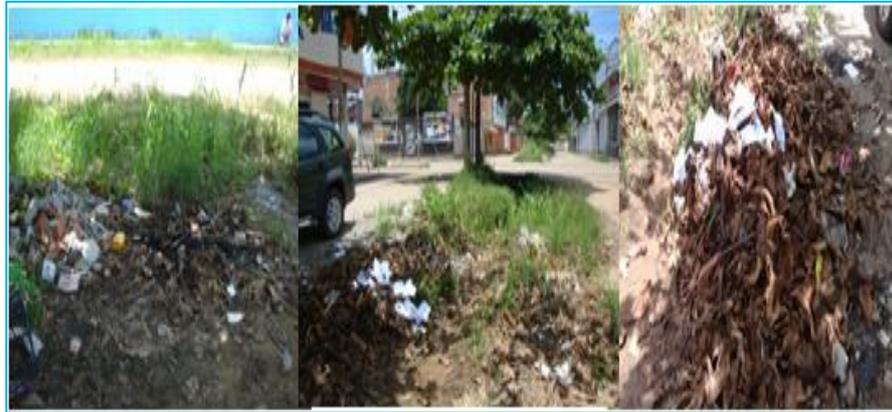
Imagen 24: Presencia de RR.SS. en Jr. Moquegua

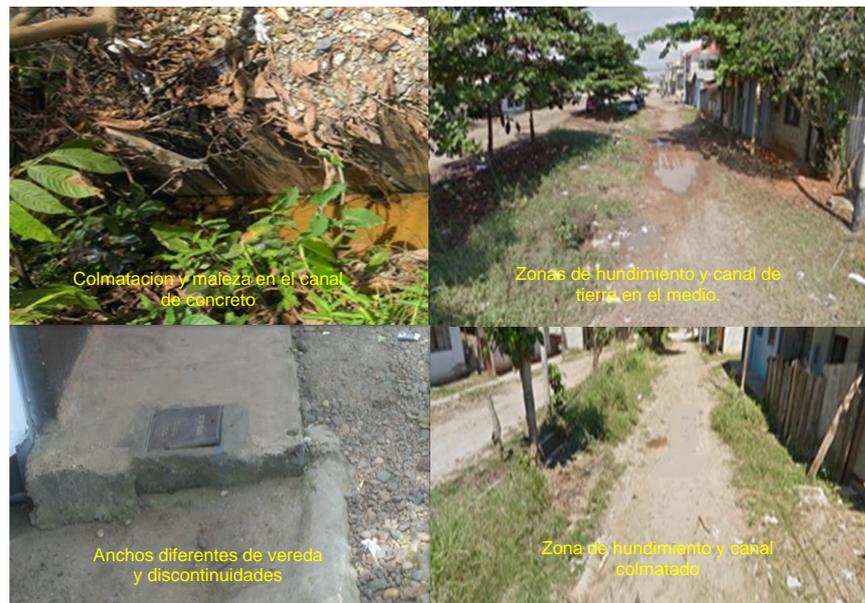
Imagen 28. vistas fotográficas – Jr. Crosby

Según el RNE OS.070, las vías mayores a 20.00 m. se reemplazará en líneas paralelas en cada lado de la vía, por lo tanto, el Jr. Crosby se proyectó la tubería para ambas vías, cumpliendo la norma y la proyección del canal de evacuación de aguas pluviales, que pasará por el centro de la vía.

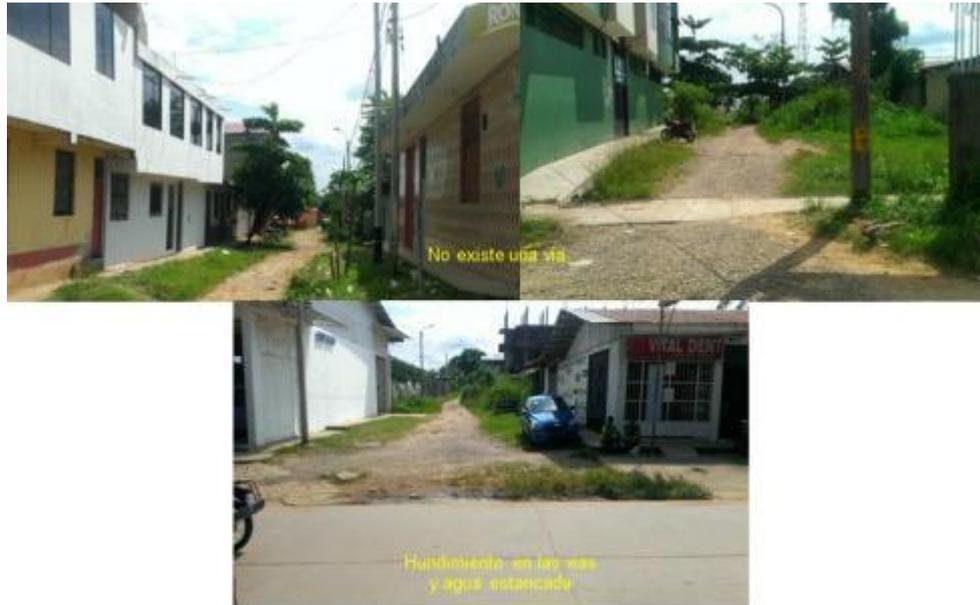
Imagen 29. vistas fotográficas – Psje. 12 de Setiembre

El pavimento es de tierra afirmada que en la situación actual presenta hundimientos de suelos por saturación, con presencia de baches en el suelo natural que la conforma, dichos baches son causados por la carga dinámica de las ruedas de los vehículos en combinación con la saturación provocada por las precipitaciones pluviales. Dadas las deficientes condiciones en que se encuentra la presente vía se genera un impacto social negativo en lo referente a la salud de la población, ya que la población corre el riesgo de sufrir un accidente por las pocas condiciones de maniobrabilidad de sus vehículos sobre estos pavimentos (bajo esta situación se deterioran los vehículos rápidamente, los cuales generan costos adicionales por reparación de sus vehículos, dificultando, además, la adecuada transitabilidad) o adquirir enfermedades por el estancamiento de aguas pluviales (generación de vectores transmisores de enfermedades), y dando mal aspecto al visitante o turista que visita la localidad.

Las redes se encuentran a 06.00 m del límite de propiedad al centro de la vía.

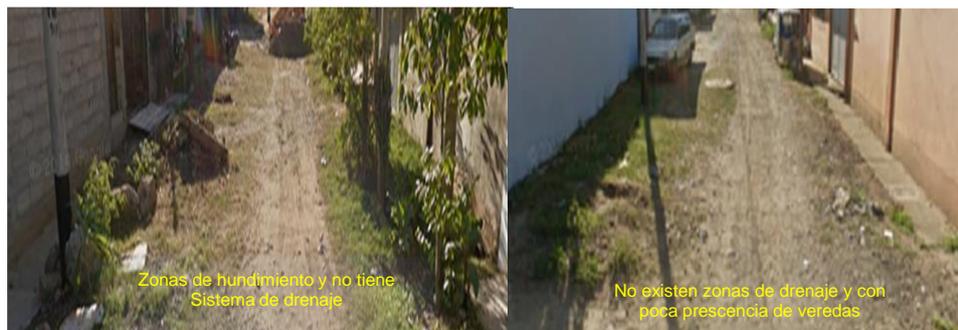
Imagen 30. Vistas fotográficas – Psje. Javier Heraud

El pavimento es de tierra afirmada que en la situación actual presenta hundimientos de suelos por saturación, con presencia de baches en el suelo natural que la conforma. Dadas las deficientes condiciones en que se encuentra la presente vía genera un impacto social negativo en lo referente a la salud de la población, ya que la población corre el riesgo de sufrir un accidente o adquirir enfermedades por el estancamiento de aguas pluviales, bajo esta situación se deterioran los vehículos rápidamente, dificultando, además, la adecuada transitabilidad y dando mal aspecto al visitante o turista que visita la localidad.

Las redes se encuentran a 06.00 m del límite de propiedad al centro de la vía.

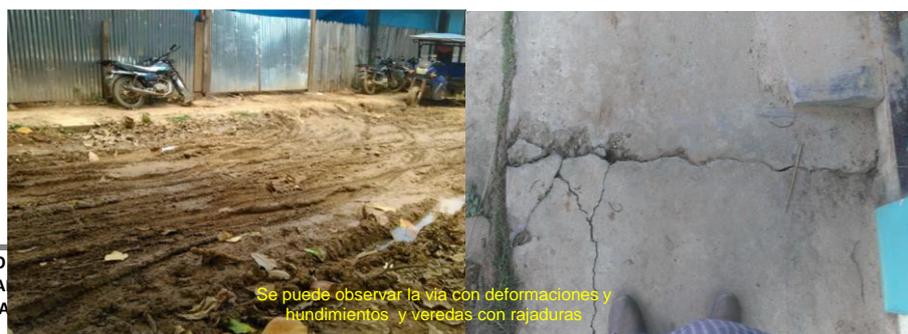
Imagen 31: Vistas fotográficas – Psje. Perú

El pavimento es de tierra afirmada que en la situación actual presenta hundimientos de suelos por saturación, con presencia de baches en el suelo natural que la conforma. Dadas las deficientes condiciones en que se encuentra la presente vía se genera un impacto social negativo en lo referente a la salud de la población, ya que la población corre el riesgo de

sufrir un accidente o adquirir enfermedades por el estancamiento de aguas pluviales, bajo esta situación se deterioran los vehículos rápidamente, dificultando, además, la adecuada transitabilidad y dando mal aspecto al visitante o turista que visita la localidad.

Las redes se encuentran a 04.50 m del límite de propiedad al centro de la vía.

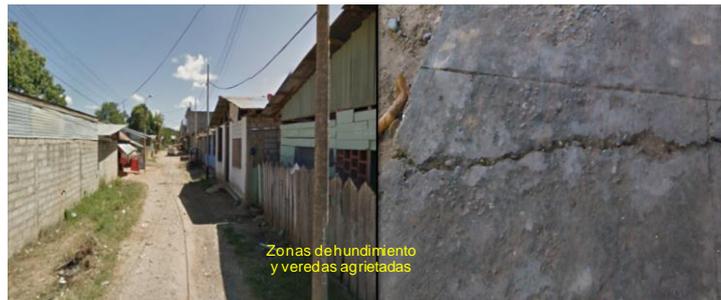
Imagen 32: Vistas fotográficas – Psje. Sarita Colonia

El pavimento es de tierra afirmada que en la situación actual presenta hundimientos de suelos por saturación, con presencia de baches en el suelo natural que la conforma, dichos baches son causados por la carga dinámica de las ruedas de los vehículos en combinación con la saturación provocada por las precipitaciones pluviales. Existe otra condición de riesgo: la presencia de un talud inestable cercano y material suelto. Dadas las deficientes condiciones en que se encuentra la presente vía se genera un impacto social negativo en lo referente a la salud de la población, ya que la población corre el riesgo de sufrir un accidente por las pocas condiciones de maniobrabilidad de sus vehículos sobre estos pavimentos (bajo esta situación se deterioran los vehículos rápidamente, los cuales generan costos adicionales por reparación de sus vehículos, dificultando, además, la adecuada transitabilidad) o adquirir enfermedades por el estancamiento de aguas pluviales (generación de vectores transmisores de enfermedades), y dando mal aspecto al visitante o turista que visita la localidad.

Las redes se encuentran a 06.00 m del límite de propiedad al centro de la vía.

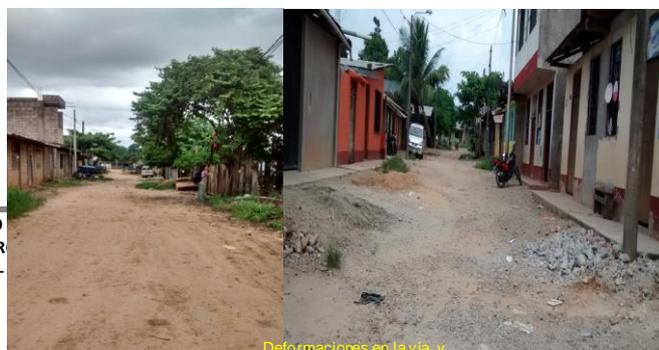
Imagen 33: Vistas fotográficas – Psje. 12 de Octubre

El pavimento es de tierra afirmada que en la situación actual presenta hundimientos de suelos por saturación, con presencia de baches en el suelo natural que la conforma, crecimiento de maleza en la zona central por la falta del mantenimiento respectivo. Dado las deficientes condiciones en que se encuentra la presente vía se genera un impacto social negativo en lo referente a la salud de la población, ya que la población corre el riesgo de sufrir un accidente o adquirir enfermedades por el estancamiento de aguas fluviales, se deteriora los vehículos rápidamente, dificulta la adecuada transitabilidad y da mal aspecto al visitante turista que visita la localidad

Las redes se encuentran a 05.00 m del límite de propiedad al centro de la vía.

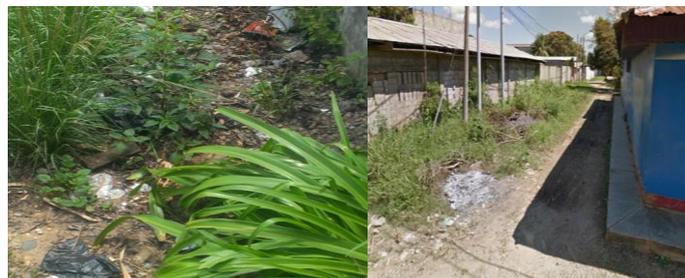
Imagen 34: Vistas fotográficas – Psje. César Vallejo

El pavimento es de tierra afirmada que en la situación actual presenta hundimientos de suelos por saturación, con presencia de baches en el suelo natural que la conforma, dichos baches son causados por la carga dinámica de las ruedas de los vehículos en combinación con la saturación provocada por las precipitaciones pluviales. Dadas las deficientes condiciones en que se encuentra la presente vía se genera un impacto social negativo en lo referente a la salud de la población, ya que la población corre el riesgo de sufrir un accidente por las pocas condiciones de maniobrabilidad de sus vehículos sobre estos pavimentos (bajo esta situación se deterioran los vehículos rápidamente, los cuales generan costos adicionales por reparación de sus vehículos, dificultando, además, la adecuada transitabilidad) o adquirir enfermedades por el estancamiento de aguas pluviales. Se tienen muchos arbustos y maleza en la vía.

Cuenta con el servicio de desagüe, a través de un sistema de red condominial.

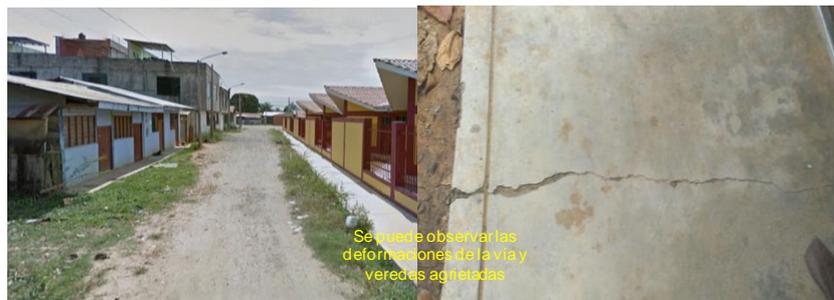
Imagen 35. Vistas fotográficas – Psje. Ricardo Chuctaya

El pavimento es de tierra afirmada que en la situación actual presenta hundimientos de suelos por saturación, con presencia de baches en el suelo natural que la conforma. Dadas las deficientes condiciones en que se

encuentra la presente vía se genera un impacto social negativo en lo referente a la salud de la población, ya que la población corre el riesgo de sufrir un accidente o adquirir enfermedades por el estancamiento de aguas pluviales, bajo esta situación se deterioran los vehículos rápidamente, dificultando, además, la adecuada transitabilidad y dando mal aspecto al visitante o turista que visita la localidad.

Cuenta con el servicio de desagüe, a través de un sistema de red condominial.

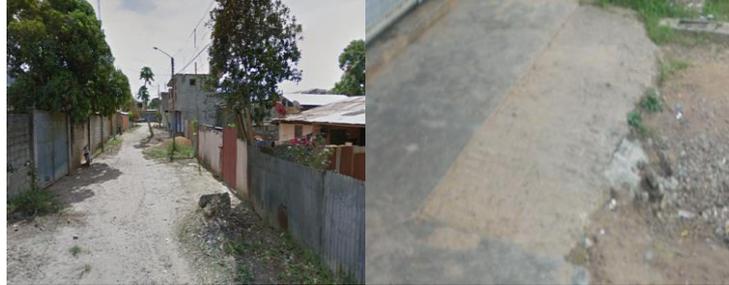
El pavimento es de tierra afirmada que en la situación actual presenta hundimientos de suelos por saturación, con presencia de baches en el suelo natural que la conforma, dichos baches son causados por la carga dinámica de las ruedas de los vehículos en combinación con la saturación provocada por las precipitaciones pluviales. Dadas las deficientes condiciones en que se encuentra la presente vía, se genera un impacto social negativo en lo referente a la salud de la población, ya que la población corre el riesgo de sufrir un accidente por las pocas condiciones de maniobrabilidad de sus vehículos sobre estos pavimentos (bajo esta situación se deterioran los vehículos rápidamente, los cuales generan costos adicionales por reparación de sus vehículos, dificultando, además, la adecuada transitabilidad) o adquirir enfermedades por el estancamiento de aguas pluviales (generación de vectores transmisores de enfermedades), y dando mal aspecto al visitante o turista que visita la localidad.

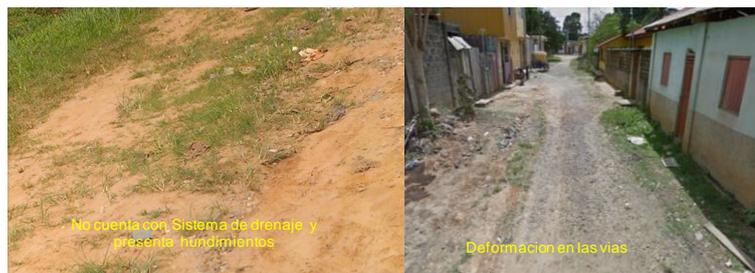
Imagen 37. Vistas fotográficas – Psje. Augusto Pita Villar

El pavimento es de tierra afirmada, que en la situación actual presenta hundimientos de suelos por saturación, con presencia de baches en el suelo natural que la conforma, crecimiento de maleza en la zona central por la falta del mantenimiento respectivo. Dado las deficientes condiciones en que se encuentra la presente vía se genera un impacto social negativo en lo referente a la salud de la población, ya que la población corre el riesgo de sufrir un accidente o adquirir enfermedades por el estancamiento de aguas fluviales, se deteriora los vehículos rápidamente, dificulta la adecuada transitabilidad y da mal aspecto al visitante turista que visita la localidad.

Cuenta con el servicio de desagüe, a través de un sistema de red condominial

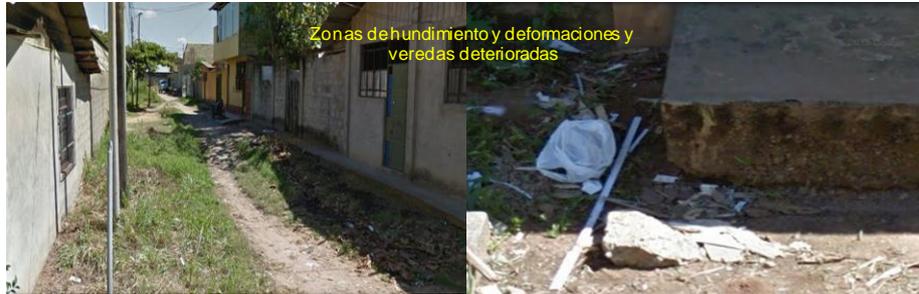
Imagen 38. Vistas fotográficas – Psje. José Aldamiz

El pavimento es de tierra afirmada que en la situación actual presenta hundimientos de suelos por saturación, con presencia de baches en el suelo natural que la conforma, dichos baches son causados por la carga dinámica de las ruedas de los vehículos en combinación con la saturación provocada por las precipitaciones pluviales. Dadas las deficientes condiciones en que se encuentra la presente vía, se genera un impacto social negativo en lo referente a la salud de la población, ya que la población corre el riesgo de sufrir un accidente por las pocas condiciones de maniobrabilidad de sus vehículos sobre estos pavimentos (bajo esta situación se deterioran los vehículos rápidamente, los cuales generan costos adicionales por reparación de sus vehículos, dificultando, además, la adecuada transitabilidad) o adquirir enfermedades por el estancamiento de aguas pluviales (generación de vectores transmisores de enfermedades), y dando mal aspecto al visitante o turista que visita la localidad.

Cuenta con el servicio de desagüe, a través de un sistema de red condominial.

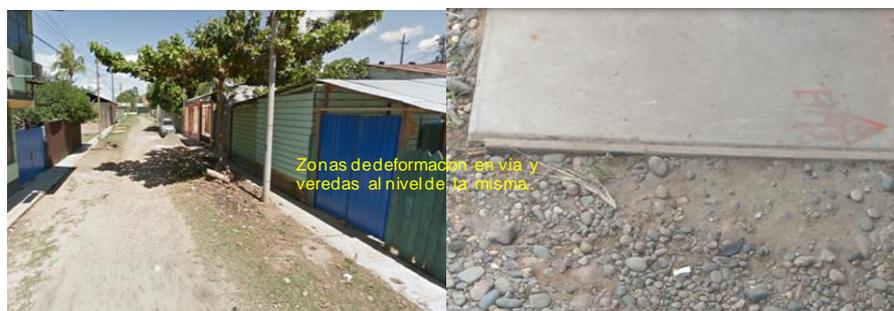
Imagen 39. Vistas fotográficas – Calle 11

El pavimento es de tierra afirmada que en la situación actual presenta hundimientos de suelos por saturación, con presencia de baches en el suelo natural que la conforma, dichos baches son causados por la carga dinámica de las ruedas de los vehículos en combinación con la saturación provocada por las precipitaciones pluviales. Dadas las deficientes condiciones en que se encuentra la presente vía se genera un impacto social negativo en lo referente a la salud de la población, ya que la población corre el riesgo de sufrir un accidente por las pocas condiciones de maniobrabilidad de sus vehículos sobre estos pavimentos (bajo esta situación se deterioran los vehículos rápidamente, los cuales generan costos adicionales por reparación de sus vehículos, dificultando, además, la adecuada transitabilidad) o adquirir enfermedades por el estancamiento de aguas pluviales (generación de vectores transmisores de enfermedades), y dando mal aspecto al visitante o turista que visita la localidad. Existe un árbol al lado izquierdo de la vía.

Cuenta con el servicio de desagüe, su tubería es de PVC con un diámetro de $\varnothing=8''$, con un promedio de antigüedad de 15 años. Las redes se encuentran a 05.10 m del límite de propiedad al centro de la vía.

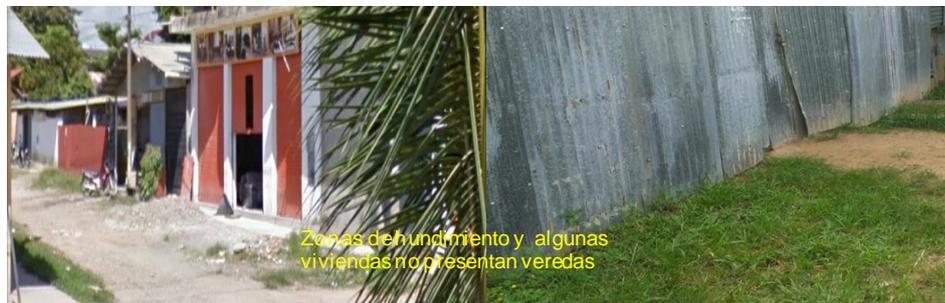
Imagen 40. Vistas fotográficas – Calle 02

El pavimento es de tierra afirmada que en la situación actual presenta hundimientos de suelos por saturación, con presencia de baches en el suelo natural que la conforma, dichos baches son causados por la carga dinámica de las ruedas de los vehículos en combinación con la saturación provocada por las precipitaciones pluviales. Dadas las deficientes condiciones en que se encuentra la presente vía se genera un impacto social negativo en lo referente a la salud de la población, ya que la población corre el riesgo de sufrir un accidente por las pocas condiciones de maniobrabilidad de sus vehículos sobre estos pavimentos (bajo esta situación se deterioran los vehículos rápidamente, los cuales generan costos adicionales por reparación de sus vehículos, dificultando, además, la adecuada transitabilidad) o adquirir enfermedades por el estancamiento de aguas pluviales (generación de vectores transmisores de enfermedades), y dando mal aspecto al visitante o turista que visita la localidad.

Las redes se encuentran a 05.00 m del límite de propiedad al centro de la vía.

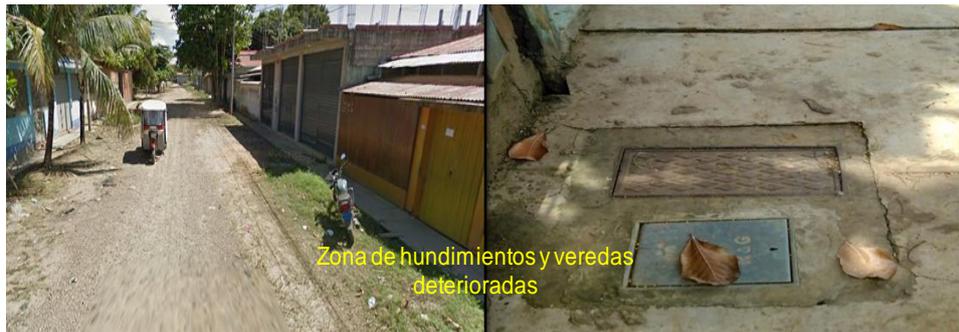
Imagen 41. Vistas fotográficas – Calle 06 FONAVI

El pavimento es de tierra afirmada que en la situación actual presenta hundimientos de suelos por saturación, con presencia de baches en el suelo natural que la conforma, dichos baches son causados por la carga dinámica de las ruedas de los vehículos en combinación con la saturación provocada por las precipitaciones pluviales. Dadas las deficientes condiciones en que se encuentra la presente vía se genera un impacto social negativo en lo referente a la salud de la población, ya que la población corre el riesgo de sufrir un accidente por las pocas condiciones de maniobrabilidad de sus vehículos sobre estos pavimentos (bajo esta situación se deterioran los vehículos rápidamente, los cuales generan costos adicionales por reparación

Cuenta con el servicio de desagüe, su tubería es de PVC con un diámetro de $\varnothing=8"$, con un promedio de antigüedad de 15 años. Las redes se encuentran a 05.80 m del límite de propiedad al centro de la vía.

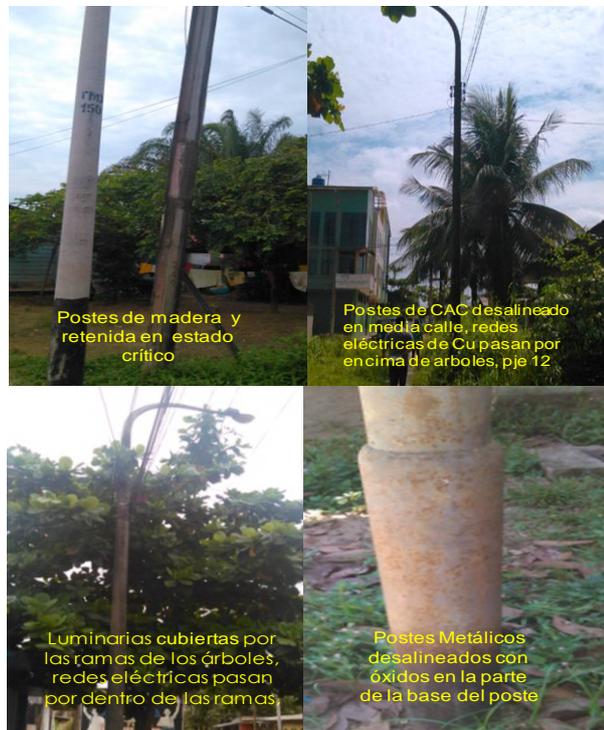
Imagen 42. Vistas fotográficas de redes eléctricas y telecomunicaciones en el Sector 4

Rede Secundarias: Recorren por ambos lados laterales de la vía; Soportes: de C°A°C°, sistema trifásico 0.38/0.22 KV, conductores de cobre con aislamiento tipo CPI, y conductores de aleación de aluminio, luminarias en su mayor parte solo por uno de los lados de la vía, se puede observar un estado de conservación regular ya que existen poste de concreto inclinados, conductores principalmente de cobre por cuadras con aislamiento deteriorado, luminarias sin difusores.

En varias vías principalmente pasajes se observa un alineamiento deficiente en las redes eléctricas, sin embargo, también cabe resaltar que el alineamiento de las viviendas también es bastante irregular por lo que muestra una situación de desorden.

En pasajes como 12 de setiembre se tienen postes que se encuentran en medio de la vía y en otras donde las estructuras vulneran las DMS. Además de obstaculizar el tránsito peatonal.

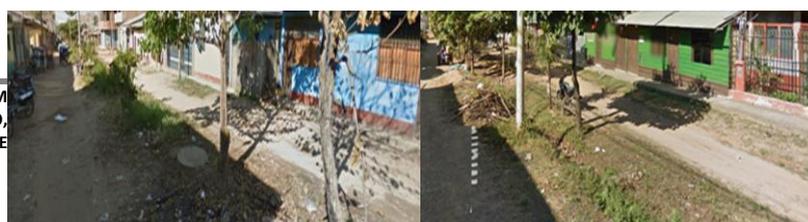
Imagen 44: Vistas fotográficas del Jr. Manu

El pavimento es de tierra afirmada que en la situación actual presenta hundimientos de suelos por saturación, con presencia de baches en el suelo natural que la conforma, dichos baches son causados por la carga dinámica de las ruedas de los vehículos en combinación con la saturación provocada por las precipitaciones pluviales. Dadas las deficientes condiciones en que se encuentra la presente vía se genera un impacto social negativo en lo referente a la salud de la población, ya que la población corre el riesgo de sufrir un accidente por las pocas condiciones de maniobrabilidad de sus vehículos sobre estos pavimentos (bajo esta situación se deterioran los vehículos rápidamente, los cuales generan costos adicionales por reparación de sus vehículos, dificultando, además, la adecuada transitabilidad) o adquirir enfermedades por el estancamiento de aguas pluviales (generación de vectores transmisores de enfermedades), y dando mal aspecto al visitante o turista que visita la localidad. Cuenta, además con árboles y arbustos en el eje de la vía.

Según el RNE OS.070, las vías mayores a 20.00 m. se proyectará en líneas paralelas en cada lado de la vía, por lo tanto, en el Jr. Manu se reubicará y reemplazará la tubería para ambas vías, cumpliendo la norma y la proyección del canal de evacuación de aguas pluviales, que se será por el centro de la vía.

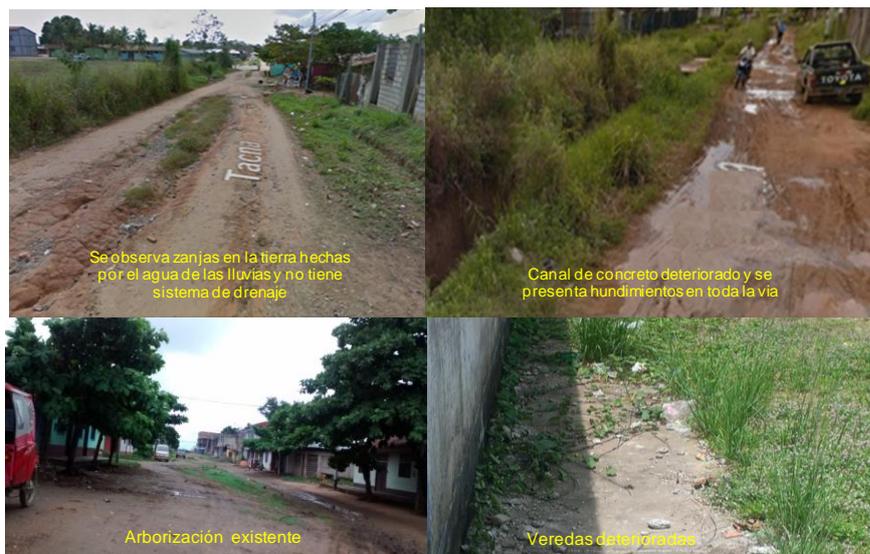
Imagen 45. Vistas fotográficas del Jr. Tacna

El pavimento es de tierra afirmada que en la situación actual presenta hundimientos de suelos por saturación, con presencia de baches en el suelo natural que la conforma, dichos baches son causados por la carga dinámica de las ruedas de los vehículos en combinación con la saturación provocada por las precipitaciones pluviales. Dadas las deficientes condiciones en que se encuentra la presente vía se genera un impacto social negativo en lo referente a la salud de la población, ya que la población corre el riesgo de sufrir un accidente por las pocas condiciones de maniobrabilidad de sus vehículos sobre estos pavimentos (bajo esta situación se deterioran los vehículos rápidamente, los cuales generan costos adicionales por reparación de sus vehículos, dificultando, además, la adecuada transitabilidad) o adquirir enfermedades por el estancamiento de aguas pluviales (generación de vectores transmisores de enfermedades), y dando mal aspecto al visitante o turista que visita la localidad. Existen árboles y arbustos hacia el lado izquierdo de la vía.

Según el RNE OS.070, las vías mayores a 20.00 m. se proyectará en líneas paralelas en cada lado de la vía, en caso del Jr. Tacna se reubicará la tubería para ambas vías, teniendo en cuenta la proyección del canal de evacuación de aguas pluviales, que será por el centro de la vía.

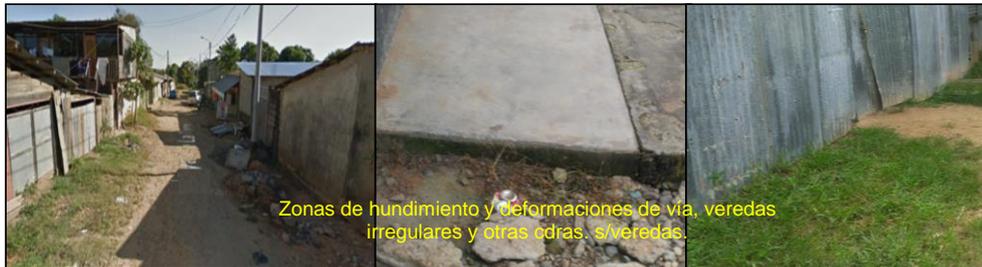
Imagen 46: Vistas fotográficas del Psje. Víctor Raúl Haya de la Torre

El pavimento es de tierra afirmada que en la situación actual presenta hundimientos de suelos por saturación, con presencia de baches en el suelo natural que la conforma, dichos baches son causados por la carga dinámica de las ruedas de los vehículos en combinación con la saturación provocada por las precipitaciones pluviales. Dadas las deficientes condiciones en que se encuentra la presente vía se genera un impacto social negativo en lo referente a la salud de la población, ya que la población corre el riesgo de

sufrir un accidente por las pocas condiciones de maniobrabilidad de sus vehículos sobre estos pavimentos (bajo esta situación se deterioran los vehículos rápidamente, los cuales generan costos adicionales por reparación de sus vehículos, dificultando, además, la adecuada transitabilidad) o adquirir enfermedades por el estancamiento de aguas pluviales (generación de vectores transmisores de enfermedades), y dando mal aspecto al visitante o turista que visita la localidad.

Cuenta con el servicio de desagüe, su tubería es de PVC con un diámetro de $\varnothing=8''$, con un promedio de antigüedad de 15 años. Las redes se encuentran a 04.30 m del límite de propiedad al centro de la vía.

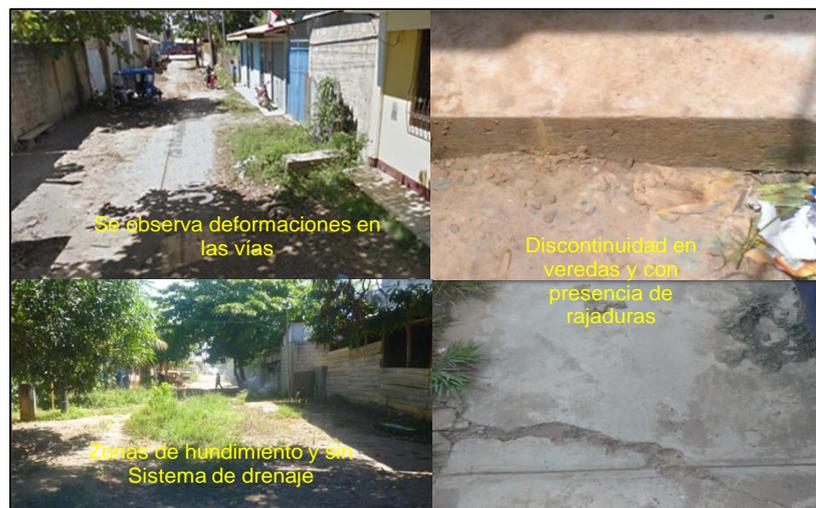
Imagen 47. Vistas fotográficas del Psje. José Carlos Mariátegui

El pavimento es de tierra afirmada que en la situación actual presenta hundimientos de suelos por saturación, con presencia de baches en el suelo natural que la conforma, dichos baches son causados por la carga dinámica de las ruedas de los vehículos en combinación con la saturación provocada por las precipitaciones pluviales. Dadas las deficientes condiciones en que se encuentra la presente vía se genera un impacto social negativo en lo referente a la salud de la población, ya que la población corre el riesgo de sufrir un accidente por las pocas condiciones de maniobrabilidad de sus vehículos sobre estos pavimentos (bajo esta situación se deterioran los vehículos rápidamente, los cuales generan costos adicionales por reparación de sus vehículos, dificultando, además, la adecuada transitabilidad) o adquirir enfermedades por el estancamiento de aguas pluviales (generación de vectores transmisores de enfermedades), y dando mal aspecto al visitante o turista que visita la localidad. Cuenta con árboles en el lado derecho de la vía. La intersección con el Jr. Apurímac esta pavimentada. Existen arboles al costado de la vía.

Cuenta con el servicio de desagüe, su tubería es de PVC con un diámetro de $\varnothing=8''$, con un promedio de antigüedad de 15 años. Las redes se encuentran a 05.00 m del límite de propiedad al centro de la vía.

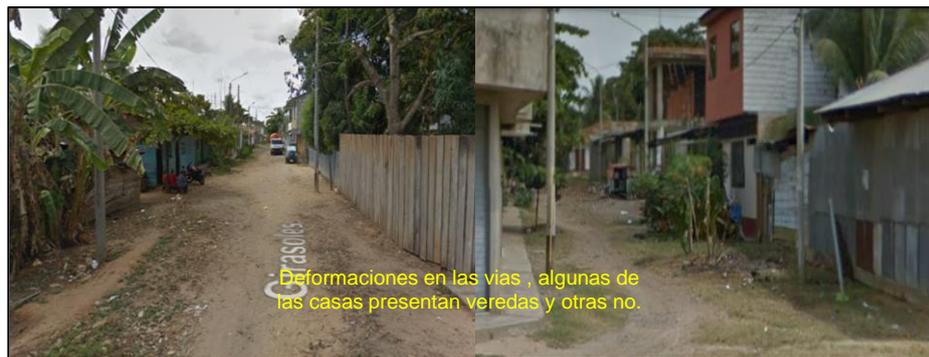
Imagen 48. Vistas fotográficas del Psje. Los Girasoles

El pavimento es de tierra afirmada que en la situación actual presenta hundimientos de suelos por saturación, con presencia de baches en el suelo natural que la conforma, dichos baches son causados por la carga dinámica de las ruedas de los vehículos en combinación con la saturación provocada por las precipitaciones pluviales. Dadas las deficientes condiciones en que se encuentra la presente vía se genera un impacto social negativo en lo referente a la salud de la población, ya que la población corre el riesgo de sufrir un accidente por las pocas condiciones de maniobrabilidad de sus vehículos sobre estos pavimentos (bajo esta situación se deterioran los vehículos rápidamente, los cuales generan costos adicionales por reparación de sus vehículos, dificultando, además, la adecuada transitabilidad) o adquirir enfermedades por el estancamiento de aguas pluviales (generación de vectores transmisores de enfermedades), y dando mal aspecto al visitante o turista que visita la localidad. Cuenta con árboles en el lado derecho de la vía. La intersección con el Jr. Apurímac esta pavimentada. La intersección con el Jr. Tacna se encuentra pavimentada.

Cuenta con el servicio de desagüe, su tubería es de PVC con un diámetro de $\varnothing=8$ ", con un promedio de antigüedad de 15 años. Las redes se encuentran a 05.00 m del límite de propiedad al centro de la vía.

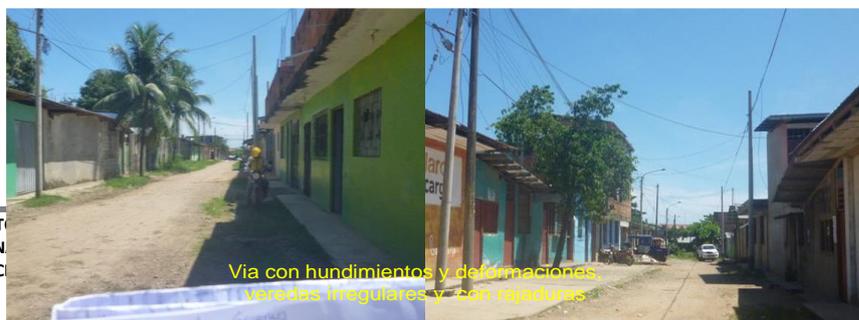
Imagen 49. Vistas fotográficas del Psje. Los Geranios

El pavimento es de tierra afirmada que en la situación actual presenta hundimientos de suelos por saturación, con presencia de baches en el suelo natural que la conforma, dichos baches son causados por la carga dinámica de las ruedas de los vehículos en combinación con la saturación provocada por las precipitaciones pluviales. Dadas las deficientes condiciones en que se encuentra la presente vía se genera un impacto social negativo en lo referente a la salud de la población, ya que la población corre el riesgo de sufrir un accidente por las pocas condiciones de maniobrabilidad de sus vehículos sobre estos pavimentos (bajo esta situación se deterioran los vehículos rápidamente, los cuales generan costos adicionales por reparación de sus vehículos, dificultando, además, la adecuada transitabilidad) o

Cuenta con el servicio de desagüe, sus tuberías son de PVC con un diámetro de $\varnothing=8''$, con un promedio de antigüedad de 10 años. Las redes se encuentran a 04.00 m del límite de propiedad al centro de la vía.

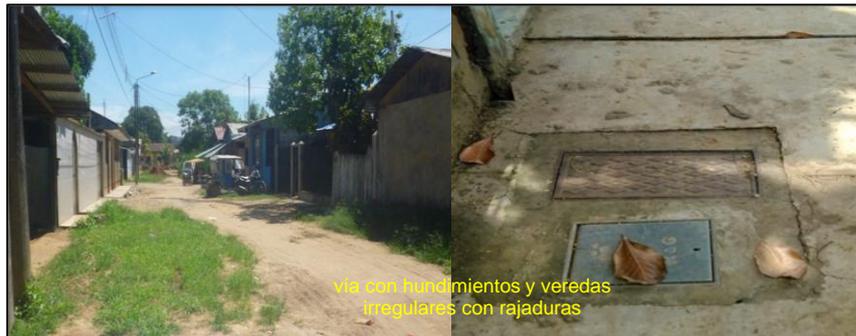
Imagen 50. Vistas fotográficas del Psje. 8 de Julio

El pavimento es de tierra afirmada que en la situación actual presenta hundimientos de suelos por saturación, con presencia de baches en el suelo natural que la conforma, dichos baches son causados por la carga dinámica de las ruedas de los vehículos en combinación con la saturación provocada por las precipitaciones pluviales. Dadas las deficientes condiciones en que se encuentra la presente vía se genera un impacto social negativo en lo referente a la salud de la población, ya que la población corre el riesgo de sufrir un accidente por las pocas condiciones de maniobrabilidad de sus vehículos sobre estos pavimentos (bajo esta situación se deterioran los vehículos rápidamente, los cuales generan costos adicionales por reparación de sus vehículos, dificultando, además, la adecuada transitabilidad) o adquirir enfermedades por el estancamiento de aguas pluviales (generación de vectores transmisores de enfermedades), y dando mal aspecto al visitante o turista que visita la localidad. Cuenta con árboles en el lado derecho de la vía. La intersección con el Jr. Apurímac esta pavimentada. Existen dos árboles a un costado de la vía

Cuenta con el servicio de desagüe, sus tuberías son de PVC con un diámetro de $\varnothing=8''$, con un promedio de antigüedad de 10 años. Las redes se encuentran a 04.00 m del límite de propiedad al centro de la vía.

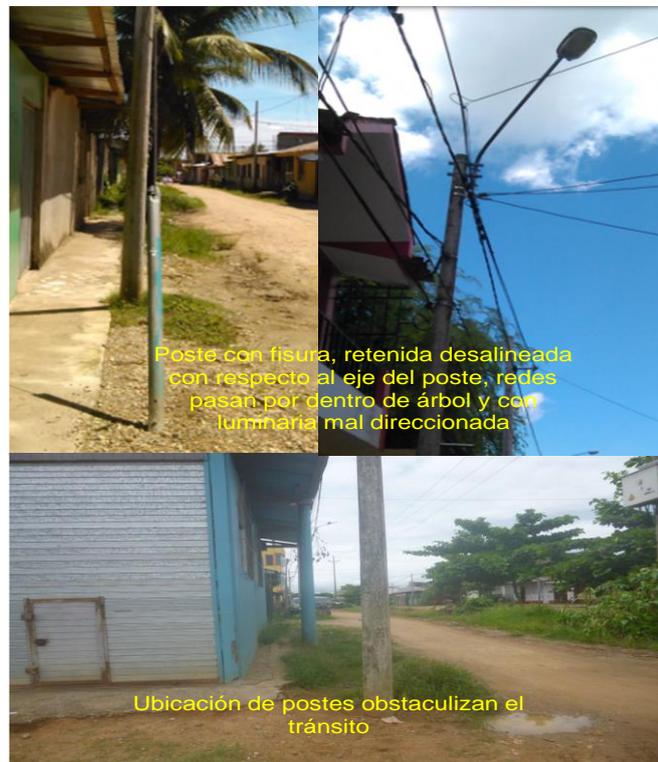
Imagen 51. Vistas fotográficas de redes eléctricas y telecomunicaciones en el Sector 5

observar un estado de conservación regular ya que existen postes de concreto inclinados, conductores por cuadras con aislamiento deteriorado, luminarias sin difusores, alineamiento regular. Sin embargo cabe resaltar que debido al alineamiento irregular y desordenado de las viviendas la distancia medidas desde el límite de la propiedad hasta el eje de alineamiento de redes secundarias, no es uniforme en algunas cuadras de la vía.

Cabe mencionar que en el Jr. Manu se observa redes secundarias recientemente renovadas, en las cuadras desde el Jr. Junín hasta la Av. Fitzcarrald, también se observa vulneración de DMS, principalmente por aleros y/o volados de las viviendas que invaden la vía pública.

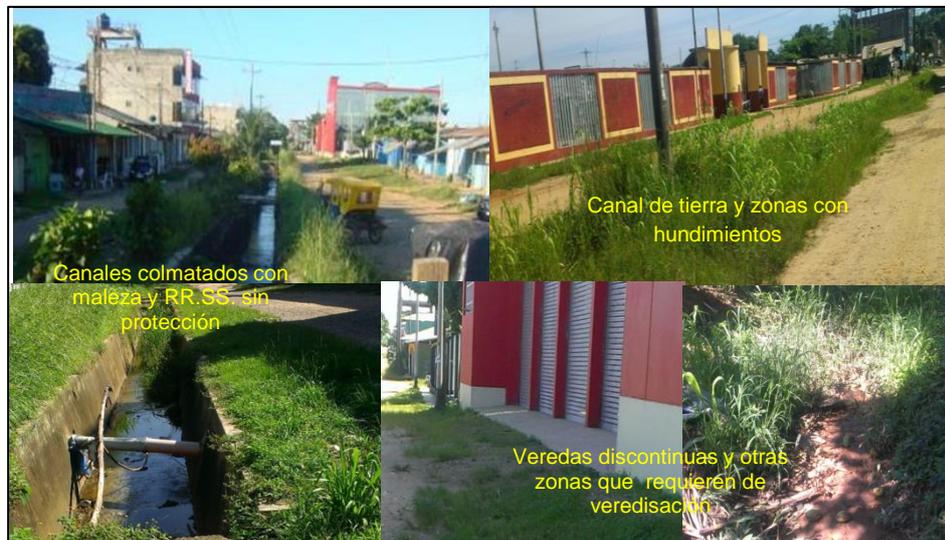
Imagen 53. Vistas fotográficas del Jr. Marco Ruíz

El pavimento es de tierra afirmada que en la situación actual presenta hundimientos de suelos por saturación, con presencia de baches en el suelo natural que la conforma, dichos baches son causados por la carga dinámica de las ruedas de los vehículos en combinación con la saturación provocada por las precipitaciones pluviales. Dadas las deficientes condiciones en que

Según el RNE OS.070, las vías mayores a 20.00 m. se proyectará en líneas paralelas en cada lado de la vía, por lo tanto, en el Jr. Marco Ruiz se reemplazará la tubería para ambas vías, cumpliendo la norma y la proyección del canal de evacuación de aguas pluviales, que será por el centro de la vía.

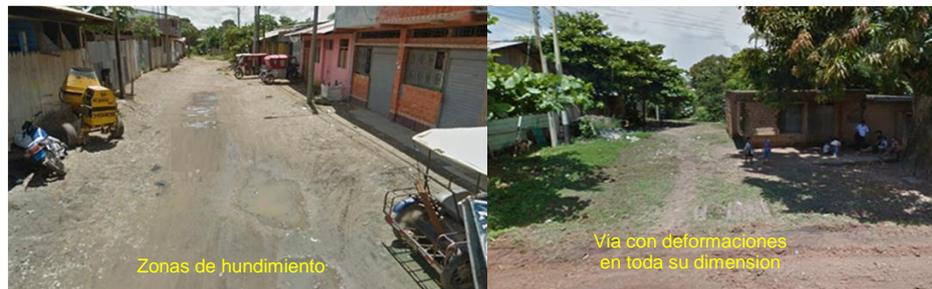
Imagen 55: Vistas fotográficas del Pasaje Andrés Avelino Cáceres

Cuenta con el servicio de desagüe, su tubería es de PVC con un diámetro de $\varnothing=8"$, con un promedio de antigüedad de 15 años. Las redes se encuentran a 04.60 m. del límite de propiedad al centro de la vía.

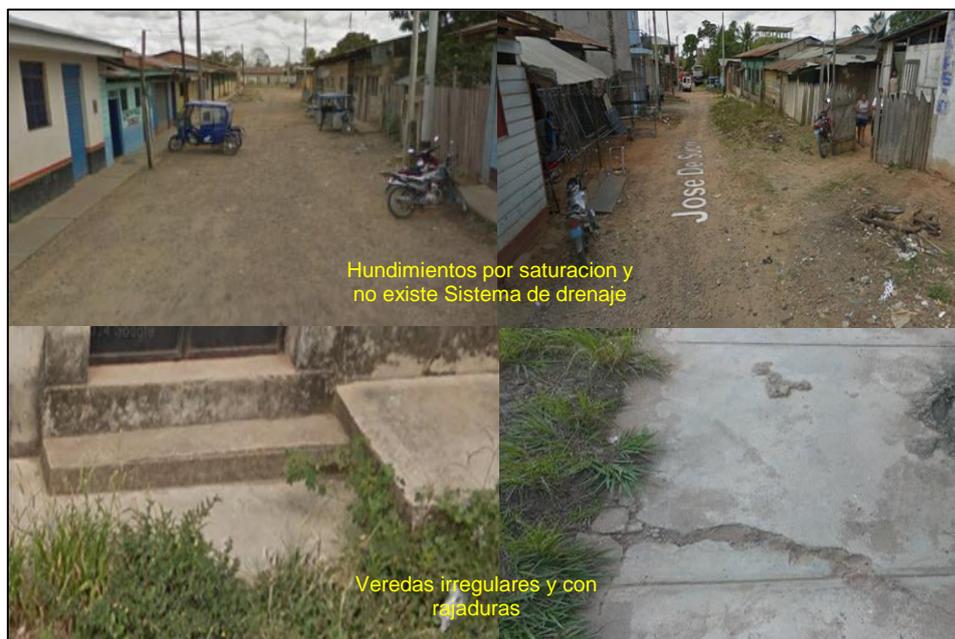
Imagen 56: Vistas fotográficas del Pasaje Sucre

Cuenta con el servicio de desagüe, su tubería es de PVC con un diámetro de $\varnothing=8''$, con un promedio de antigüedad de 10 años. Las redes se encuentran a 04.50 m. del límite de propiedad al centro de la vía.

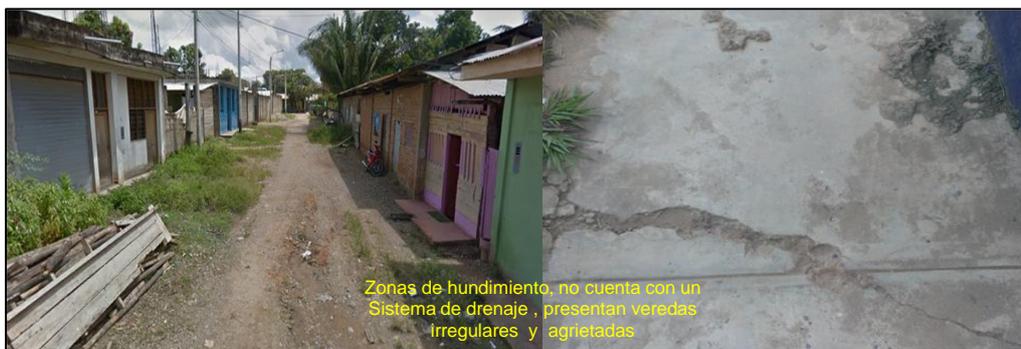
Imagen 59: Vistas fotográficas del Pasaje Elvira García

Cuenta con el servicio de desagüe. Las redes se encuentran a 5.29 m del límite de propiedad del margen izquierdo; la característica de red es de tubería de PVC de Ø 200 mm; existe un buzón colector sobre el Jr. Jaime Troncoso.
