GOBIERNO REGIONAL DE MADRE DE DIOS

EVALUACIÓN PRELIMINAR DEL PROYECTO

“MEJORAMIENTO VIAL DEL CASCO URBANO DE LA CIUDAD DE PUERTO MALDONADO, DISTRITO Y PROVINCIA DE TAMBOPATA, REGION MADRE DE DIOS, PROVINCIA DE TAMBOPATA - MADRE DE DIOS”

Marzo 2017

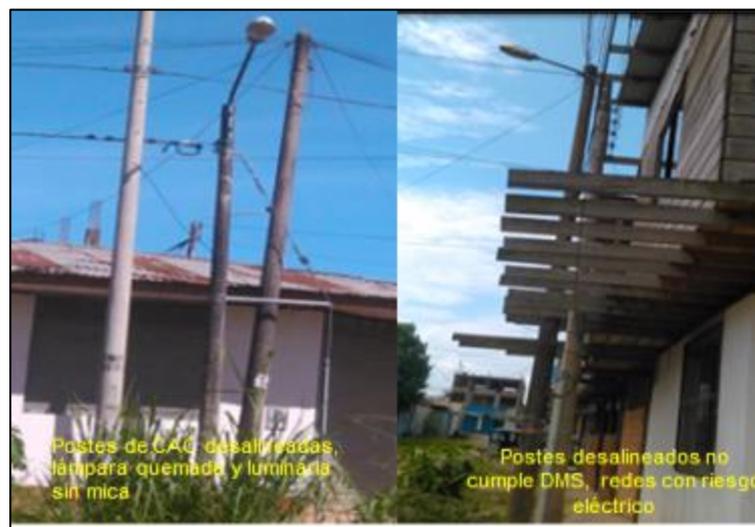
Imagen 62. Vistas fotográficas de redes eléctricas y telecomunicaciones en el Sector 6

Además se observa también desalineamiento de estructuras de C°A°C° y vulneración de DMS, postes con fisuras daños en la cimentación de los mismos.

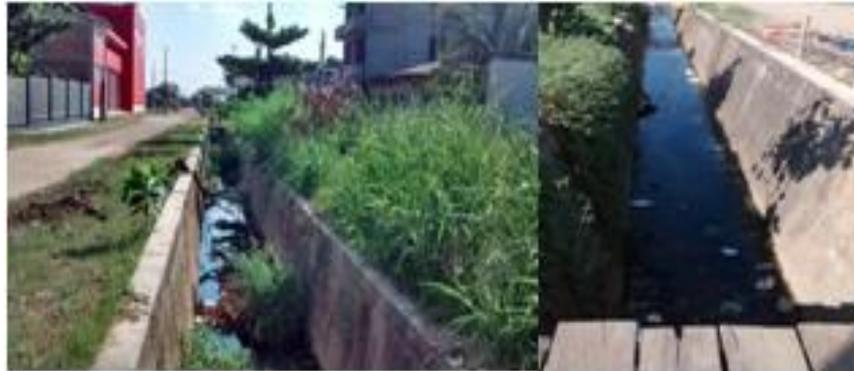
Imagen 64. vistas fotográficas de canales de evacuación de aguas pluviales colmatados con aguas negras y con presencia de RR. SS.

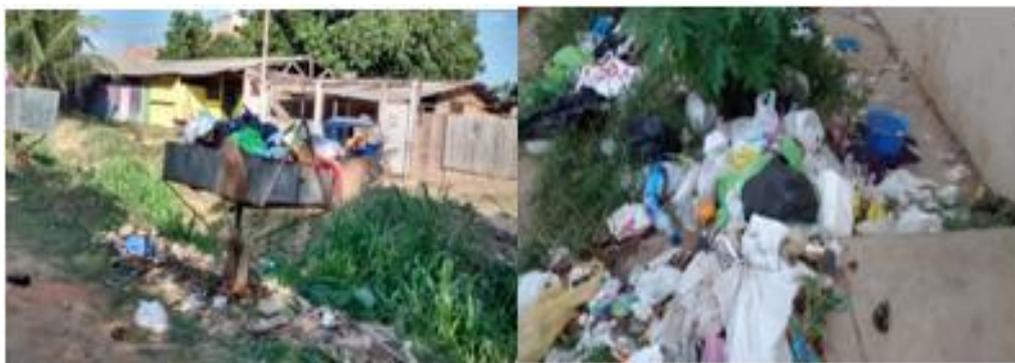
Imagen 64. vistas fotográficas de calles con presencia de residuos sólidos
