**EVAP DEL PROYECTO DE
MEJORAMIENTO DE SERVICIO
DE TRANSITABILIDAD VEHICULAR,
CARRETERA A KUELAP DESDE LA
PROGRESIVA 0+000 HASTA LA
ESTACIÓN DE EMBARQUE TELEFÉRICO,
DISTRITO DE TINGO, PROVINCIA DE
LUYA – REGIÓN DE AMAZONAS"**

GOLDEN
CONSULTING

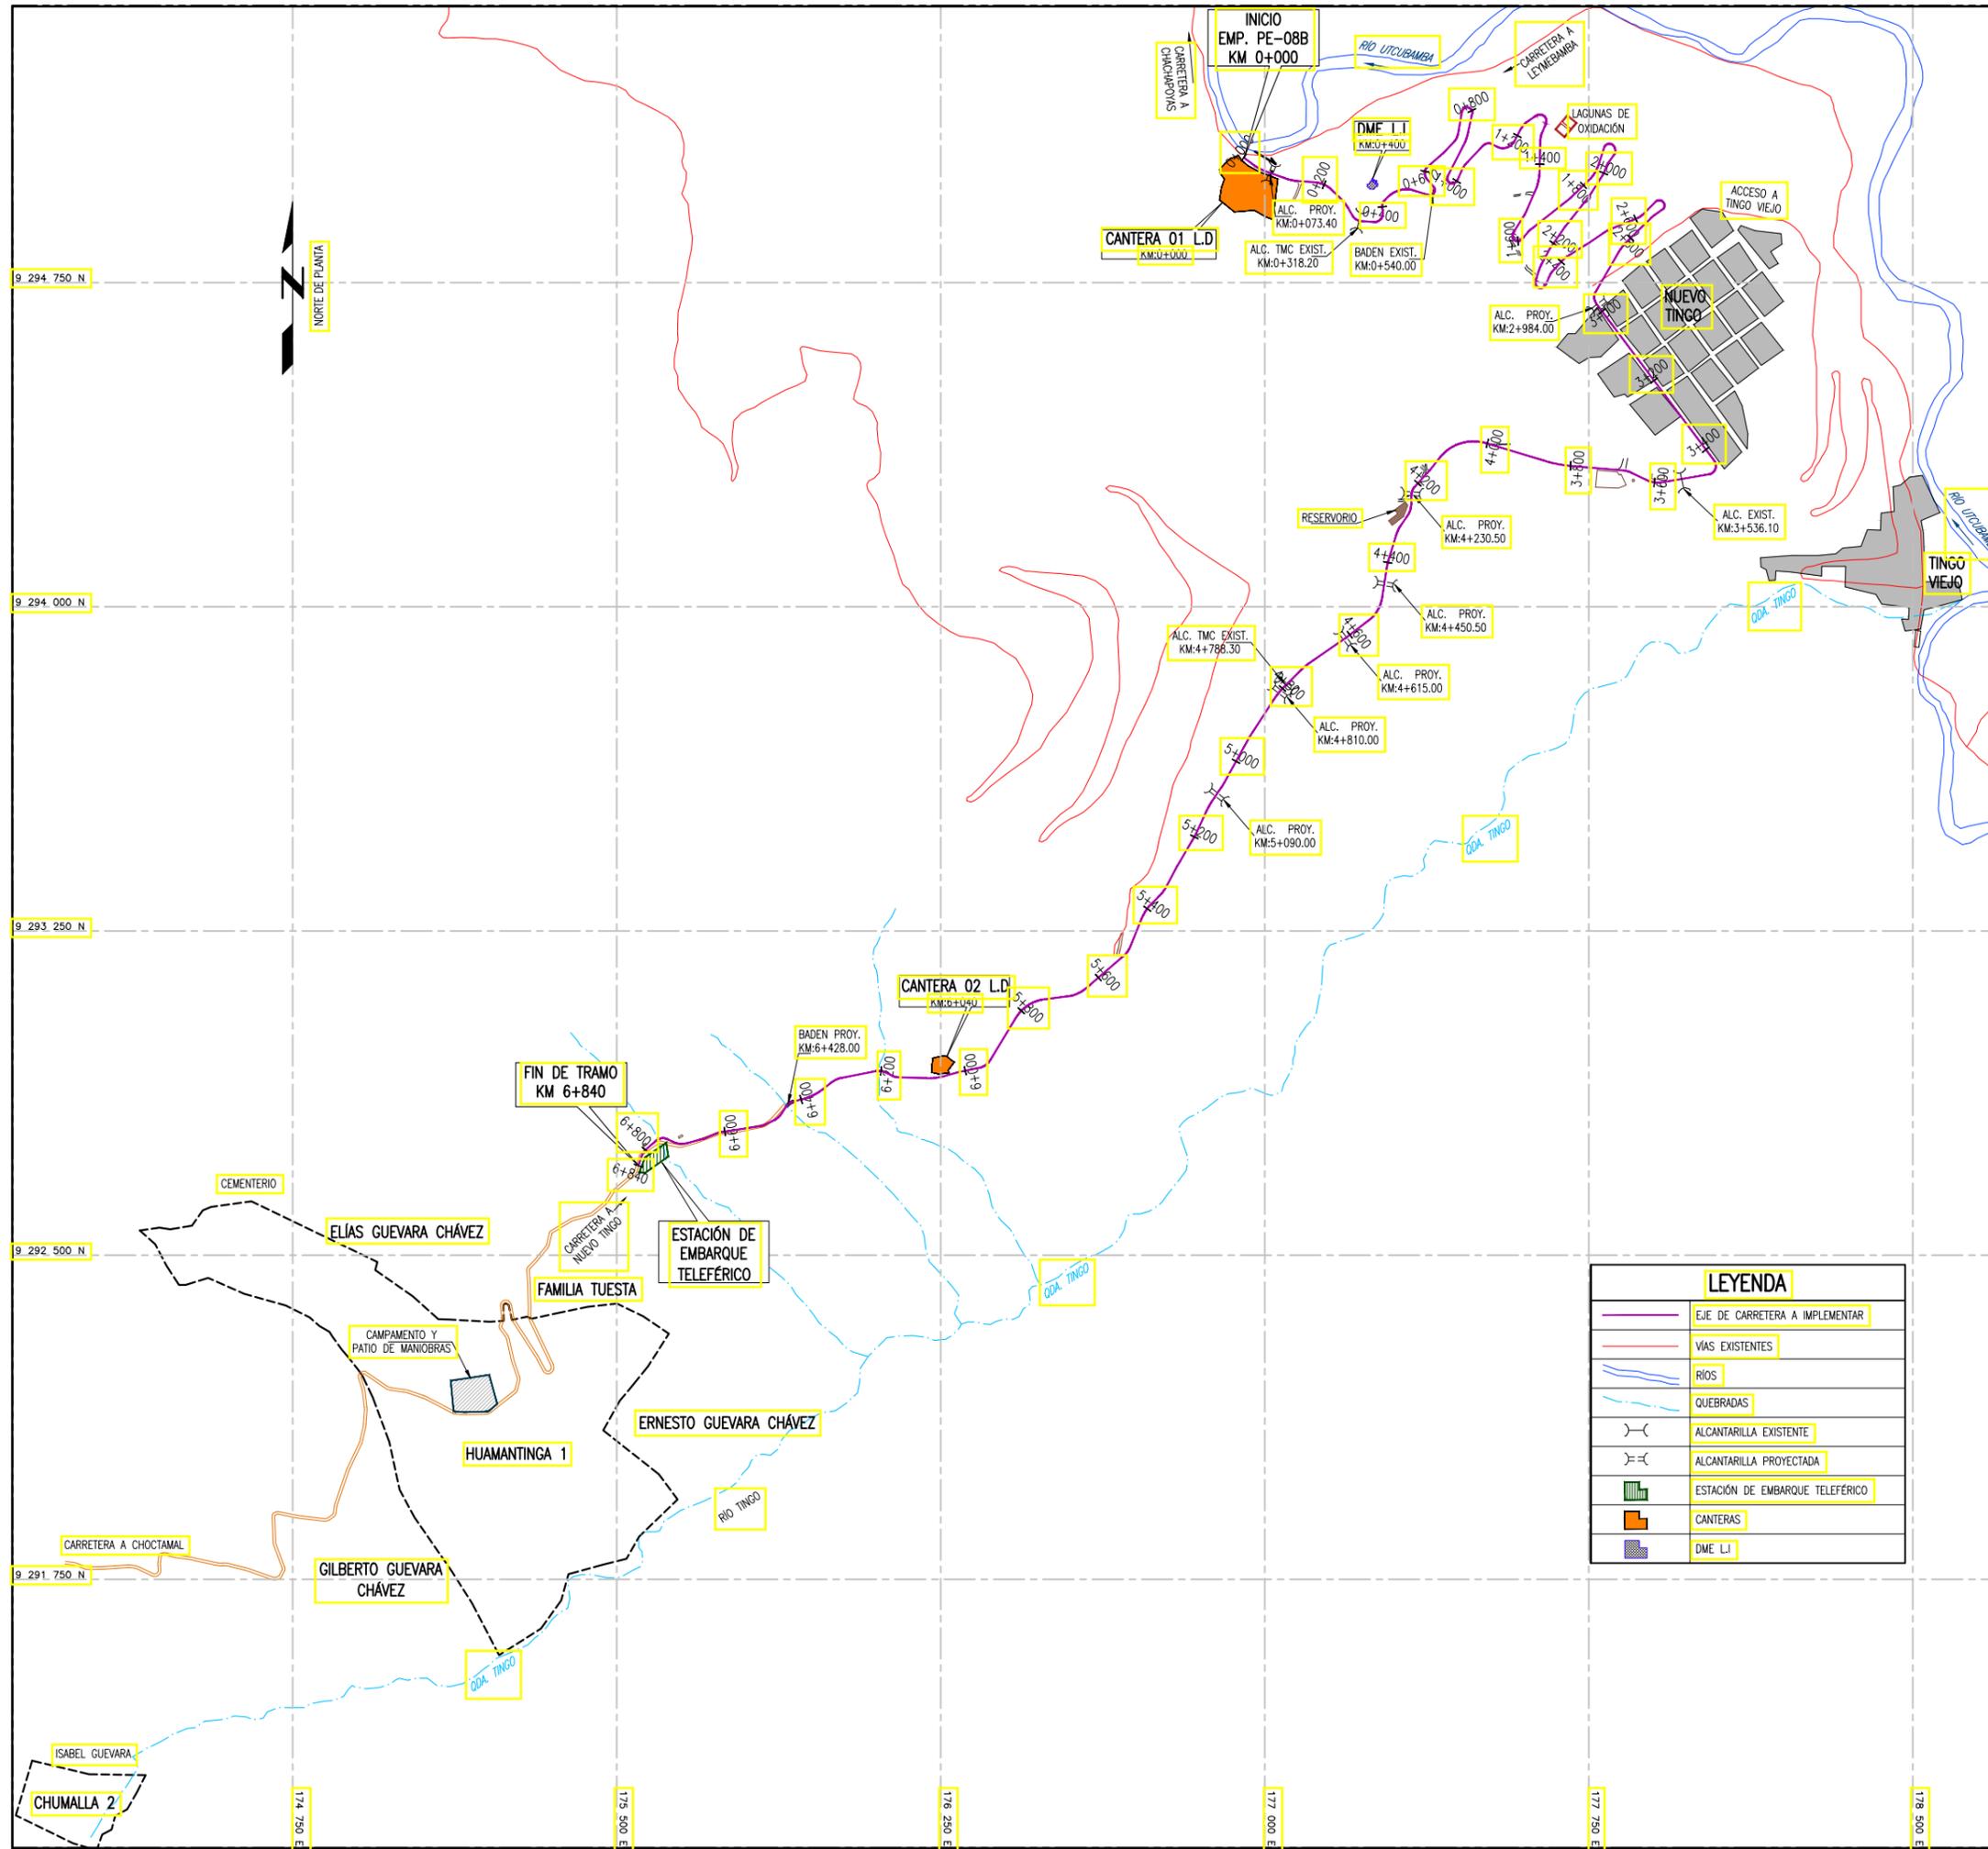
En la Figura 2-1, *Vista en Planta del Proyecto*, se muestra la ubicación del Proyecto u sus componentes principales.

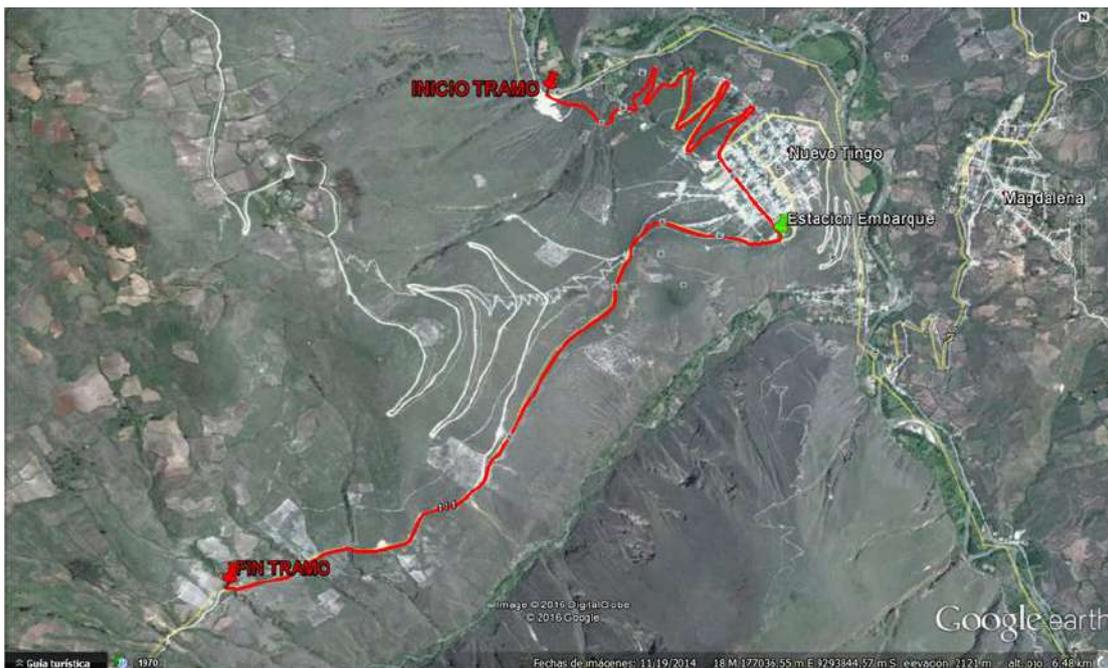
Fotografía 2-3: Vista en Planta del Proyecto de Mejoramiento Vial

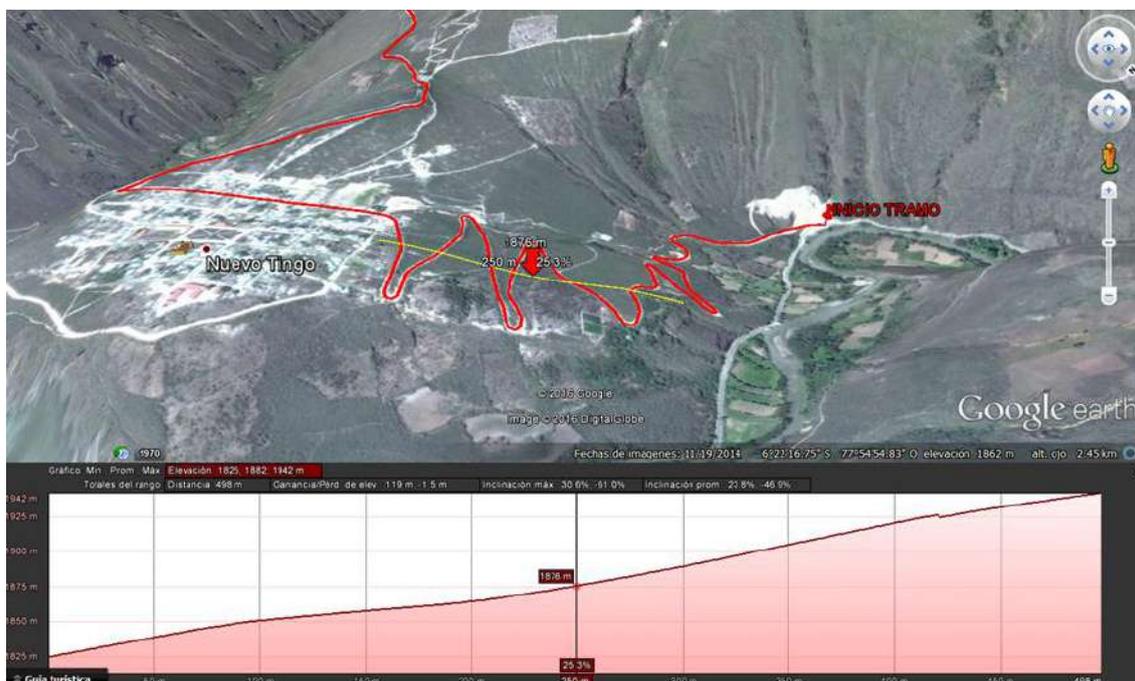
Fotografía 2-4: Vista del Perfil del Proyecto de Mejoramiento Vial

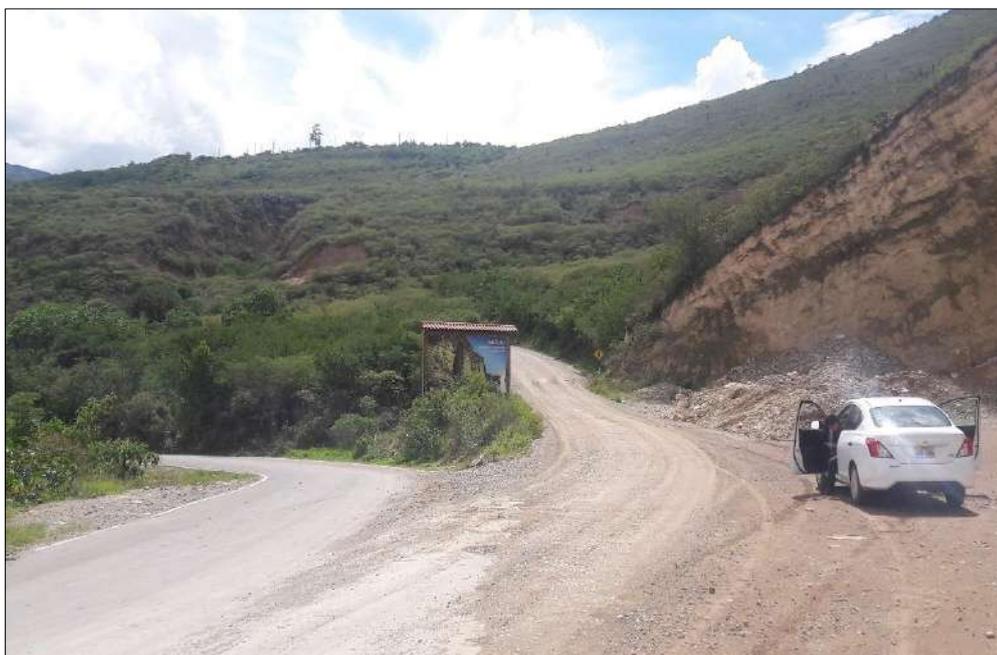
Fotografía 3-1 Inicio del Tramo

Las Fotografía 3-1 y 3-2 muestran el inicio y final del tramo a mejorarse la cual está sujeto al presente estudio. Asimismo, en la Figura 3-1, muestra la ubicación y la delimitación del área de estudio del Proyecto.

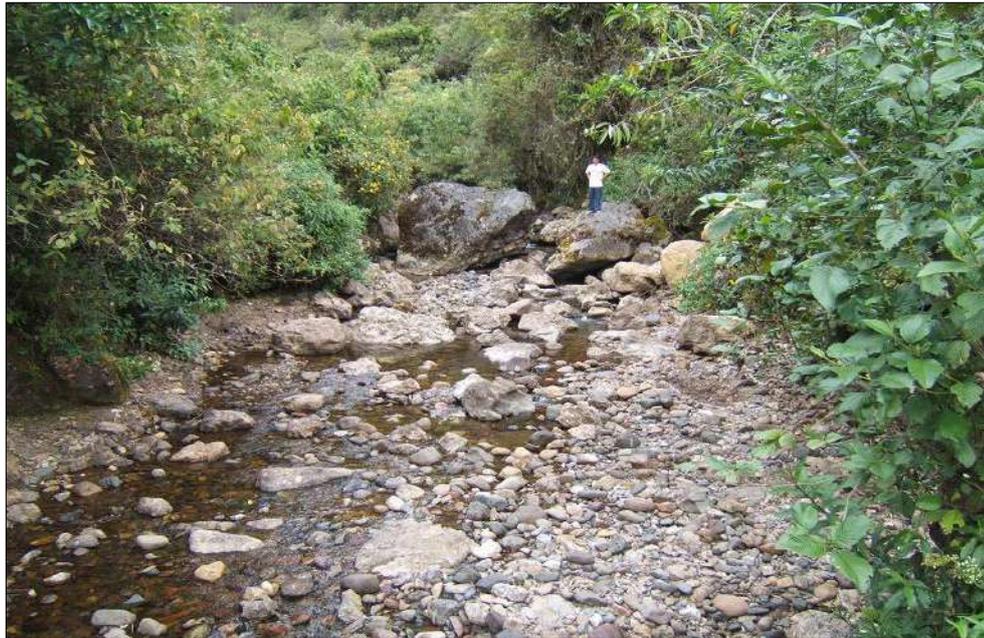
Fotografía 3-5 Conoide Aluvial

- **Conos Aluviales:** Existe el cono ubicada en el pueblo de Nuevo Tingo. La cual se encuentra cubierta por materiales de pie de monte. El cono aluvial fue creado por el río Tingo y está constituido de un material de cantos y con una matriz areno limosa.

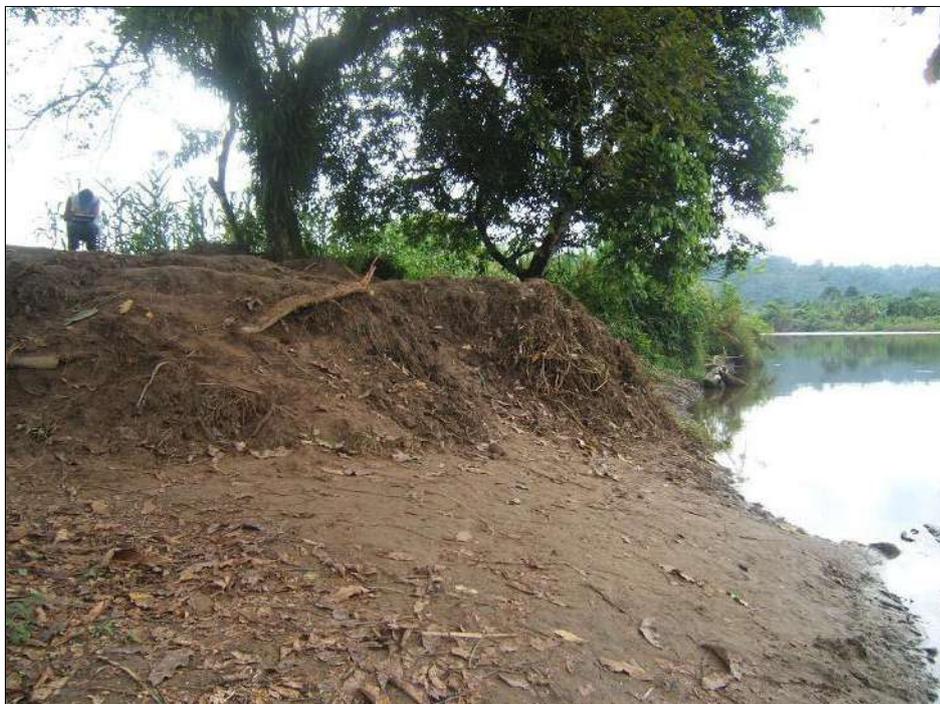
Fotografía 3-6 Depósitos Coluviales

Los depósitos coluviales o de caída se originan por deslizamientos, derrumbes y movimientos complejos; generalmente están formados por material detrítico subanguloso, distribuido en escasa matriz limoarcillosa y arenosa; constituyen talús de escombros, detritos de ladera, piedemonte y se les encuentra en las laderas de valles y al pie de barrancos escarpados (Cerrón et al., 1998). La Fotografía 3-6, muestra el depósito coluvial compuesto de limos y arcillas, ubicado al Este del poblado Tingo.

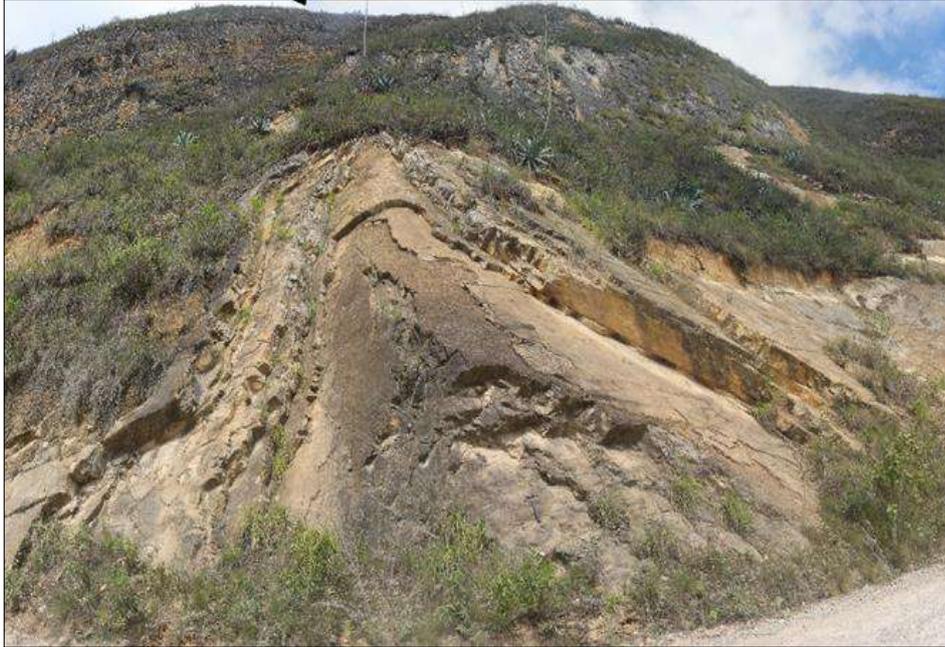
Fotografía 3-7 Roca Fija 1

- **Roca Fija 1:** Estas rocas, afloran en la progresiva 5 +780 hasta la progresiva 5+950. Son rocas calizas micríticas de color gris claras con alta resistencia, presentan una coloración crema en superficie. Este macizo rocoso, se presenta en estratos que van de 10 cm hasta los 40 cm y formando pliegues (anticlinal y sinclinales), teniendo un buzamiento a favor del talud. La Fotografía 3-7 muestra un anticlinal formado por rocas calizas, en donde se observa que el buzamiento de los estratos está a favor del talud.

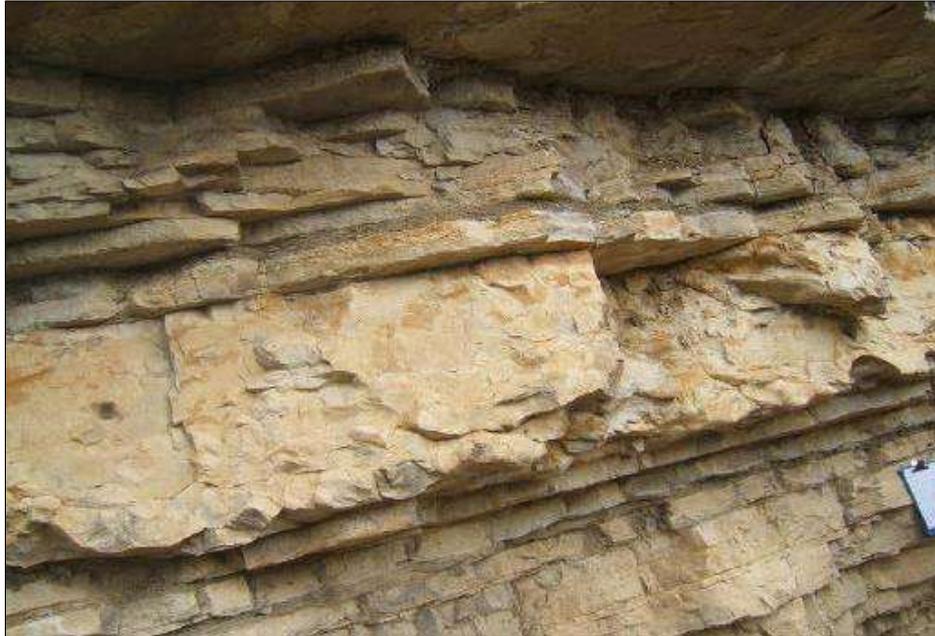
Fotografía 3-8 Roca Fija 2

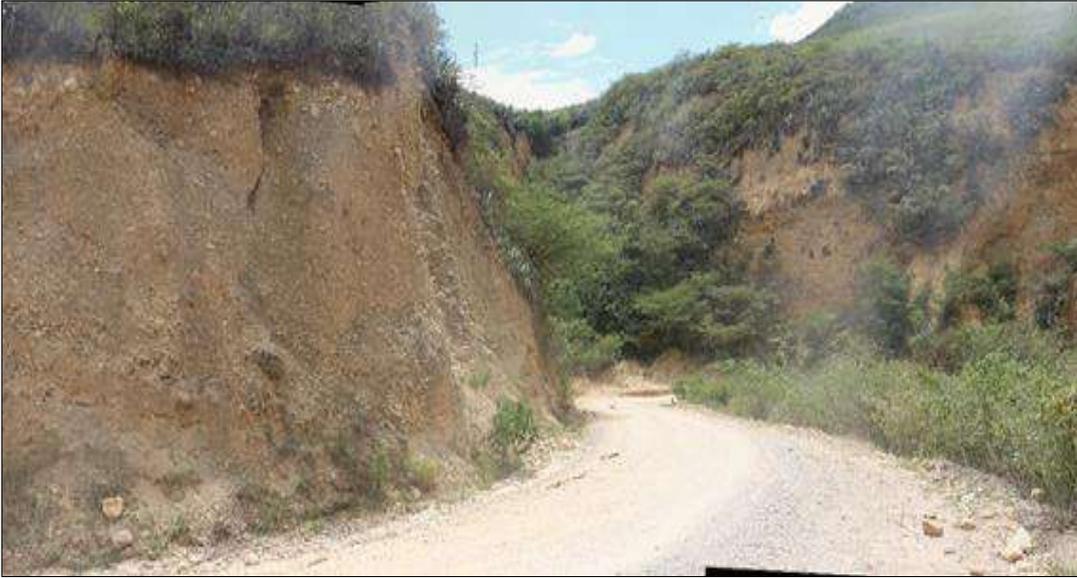
Fotografía 3-9 Cárcava 01

Esta unidad litoestratigráfica, presenta una topografía con pendientes fuertes. Asimismo, presentan cerros con poca cobertura vegetal desde el kilómetro 4 y se caracteriza por materiales de depósitos semi consolidados, así como suelos permeables y de regular calidad son propensas a la acción erosiva de las fuertes precipitaciones pluviales que ocasionan cárcavas. En el área de estudio, se identificaron 02 cárcavas:

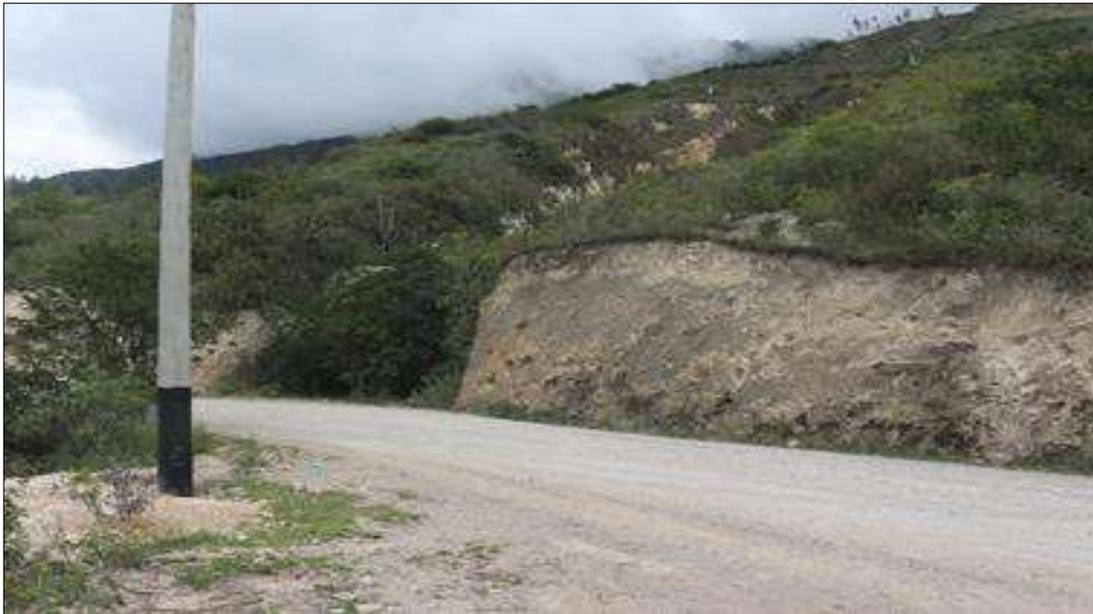
- **Cárcava 02:** Ubicada entre las progresivas 6+420 – 6+440. La Fotografía 3-10, muestra la cárcava ubicada en la progresiva 6+440.).

Fotografía 3-10 Cárcava 02

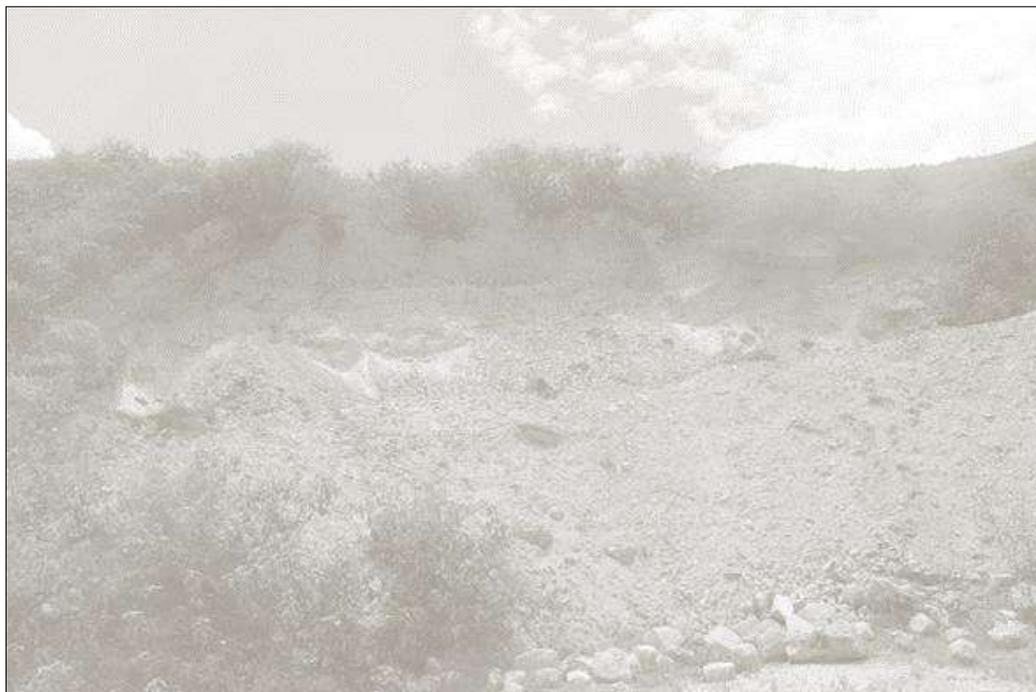
Constituido por material gravo areno limoso, encontrándose al inicio de la carretera (progresiva 0+520). Este material se caracteriza por presentar coluvión y materiales de deslizamientos, presenta materiales gravas arcillosas, con un poco de limo, en algunos sectores presentando micas. Presentan rocas de origen sedimentario con un matriz limo arcilloso, el cual está recubierto en algunos tramos por suelo orgánico, cubierto por la vegetación que se encuentra en el área. En general son suelos con tamaños muy heterogéneos, también dentro de estos tramos tenemos rocas alteradas (ver Fotografía 3-11).

Fotografía 3-11 Material de Cobertura 01

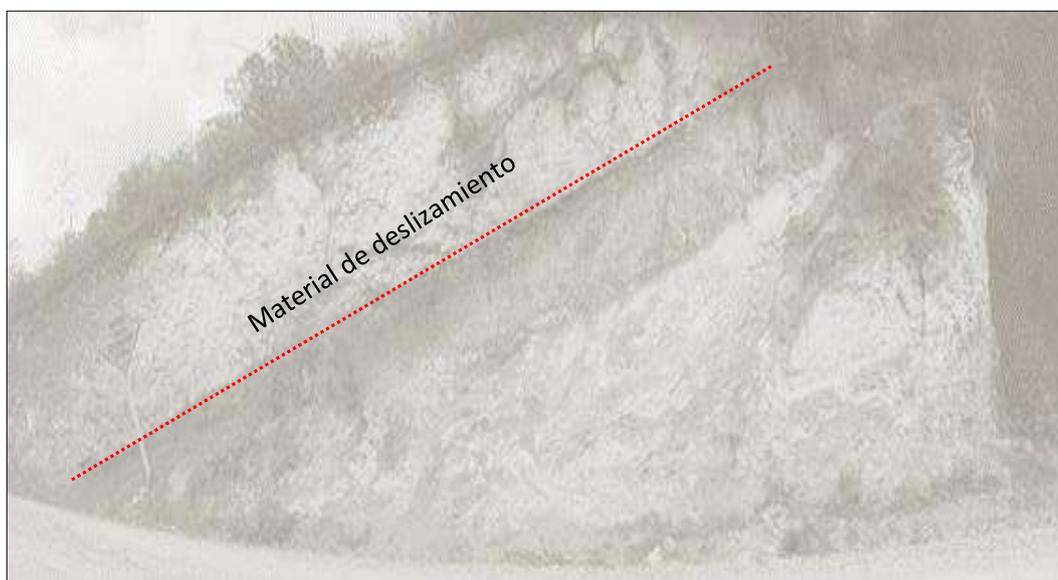
En general son suelos con tamaños muy heterogéneos. Constituye la mayor parte del suelo, constituido por un suelo residual, material de deslizamientos que son los flujos de hojas y material coluvial. Son gravas arcillosas, con un poco de limo, en algunos sectores presentando arenas y suelos consolidados por la presencia de material calcáreo.

Fotografía 3-12 Material de Cobertura 02

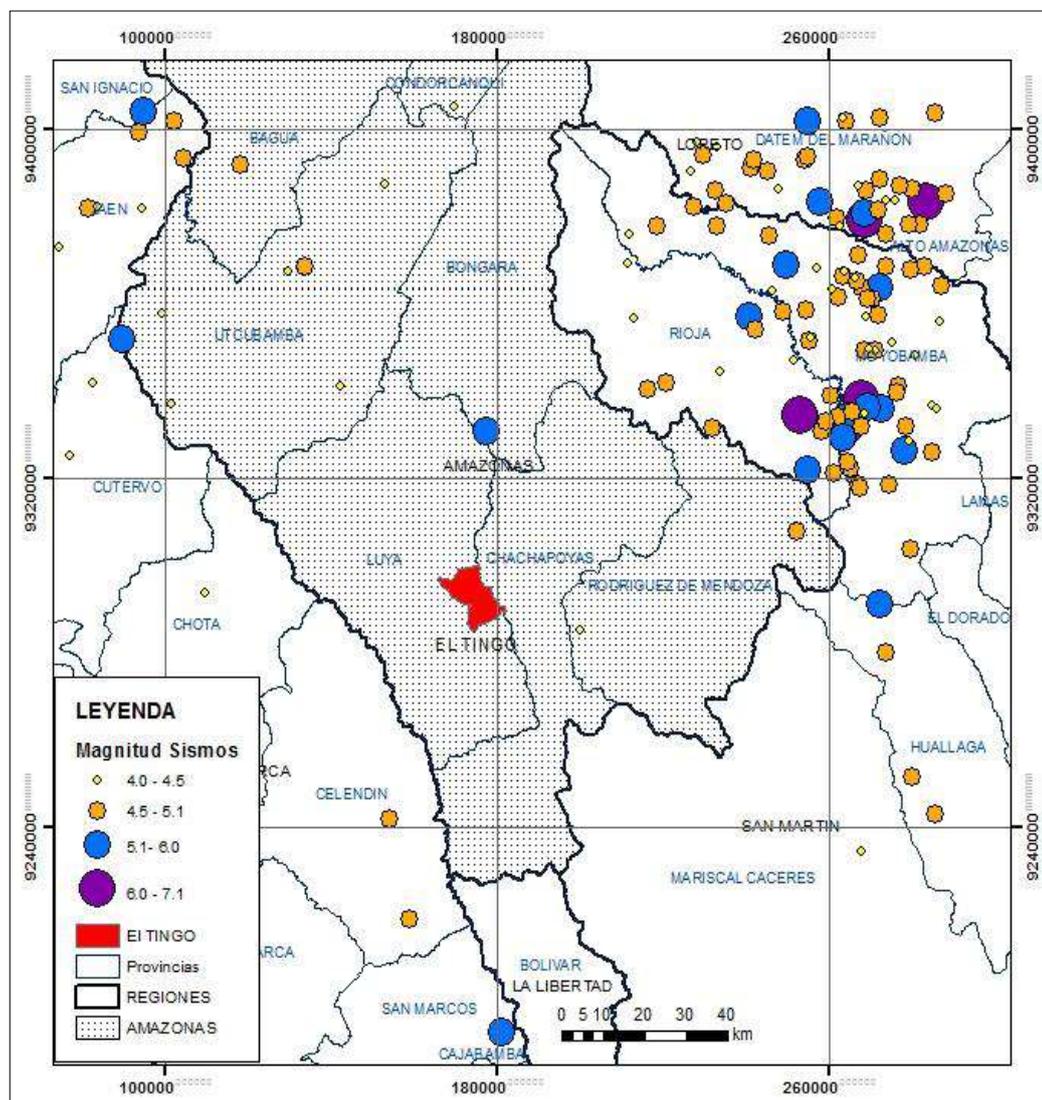
En la Figura 3-5 se presenta el *Mapa de Actividad Sísmica del Norte del Perú*, en donde se observa que la mayor concentración de sismos se da al Noreste de El Tingo en la región de San Martín y al Sur de Loreto. Estos sismos se producen por la existencia de fallas geológicas.

Figura 3-5 Mapa de Actividad Sísmica del Norte del Perú

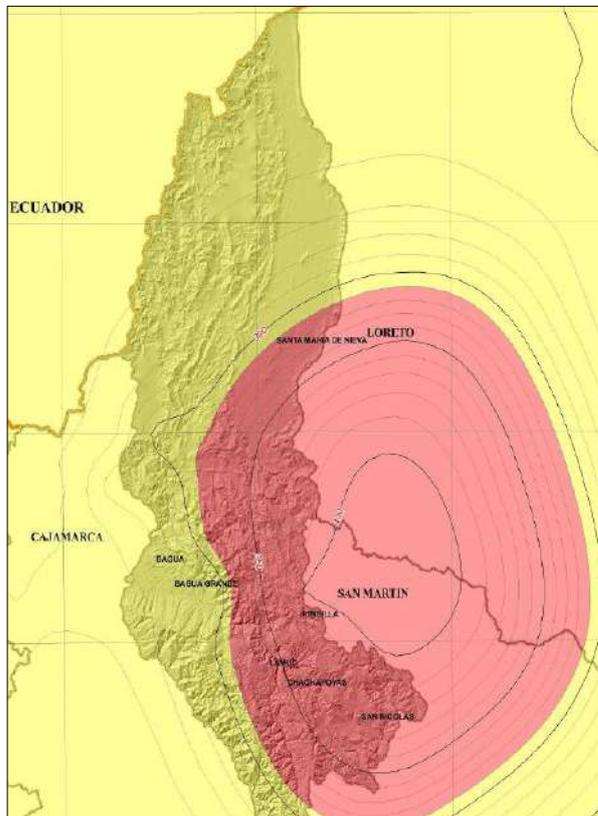
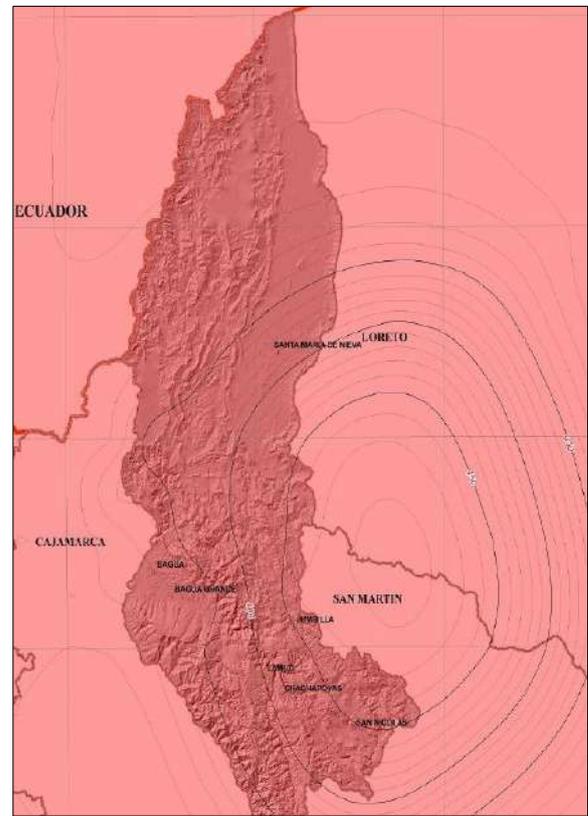
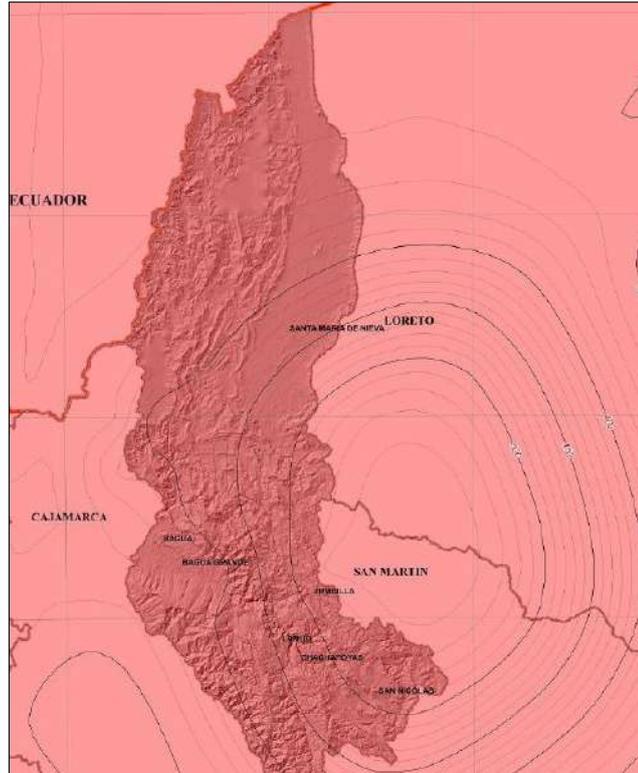
Asimismo, con la finalidad de conocer las aceleraciones máximas producidas por un sismo que en el futuro pudiera ocurrir en la región de Amazonas, se ha procedido a evaluar el peligro sísmico de dicha región utilizando la base de datos sísmicos del Catálogo Sísmico del IGP, la ley de atenuación de Casaverde y Vargas (1980), y las fuentes sismogénicas definidas por Zamudio y Tavera (2004). Para el cálculo de las aceleraciones máximas se usó del programa RISK III (Guire, 1999).

Figura 3-6 Distribución de Aceleraciones Máximas

Distribución de Isoaceleraciones para un 10% de excedencia en 20 años

Distribución de Isoaceleraciones para un 10% de excedencia en 50 años

Distribución de Isoaceleraciones para un 10% de excedencia en 100 años

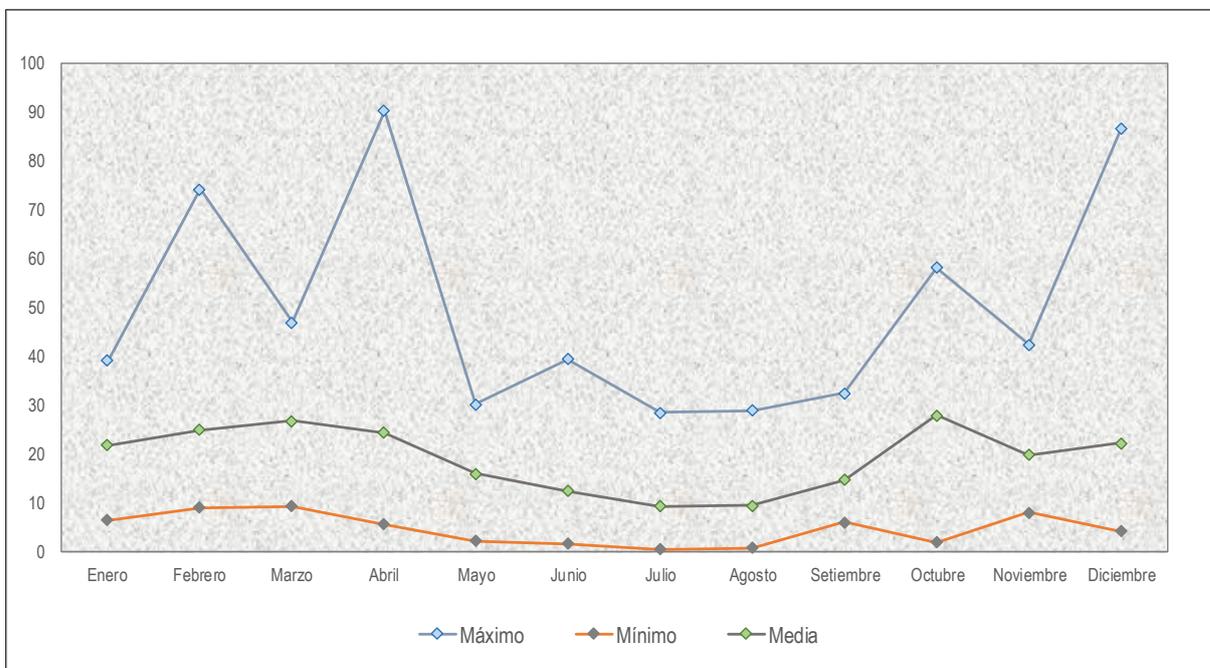
Gráfico 3-1 Precipitación Máxima 24 horas

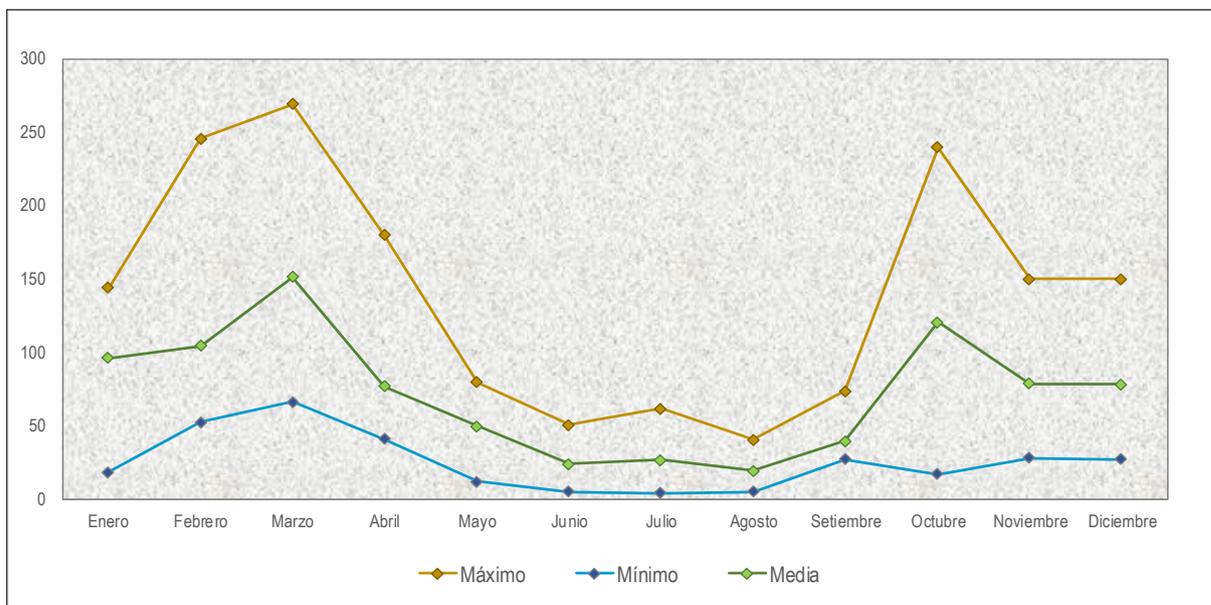
Asimismo, respecto a la precipitación promedio mensual (periodo 2004 – 2014), se presentan valores entre 269.1 mm (marzo 2006) y 4 mm (julio 2005), tal como se muestran en la Tabla 3-3. Asimismo, en este período se registran un valor promedio máximo de 151.2 mm (marzo), como se muestra en el Gráfico 3-2.

Gráfico 3-2 Variabilidad Precipitación Mensual

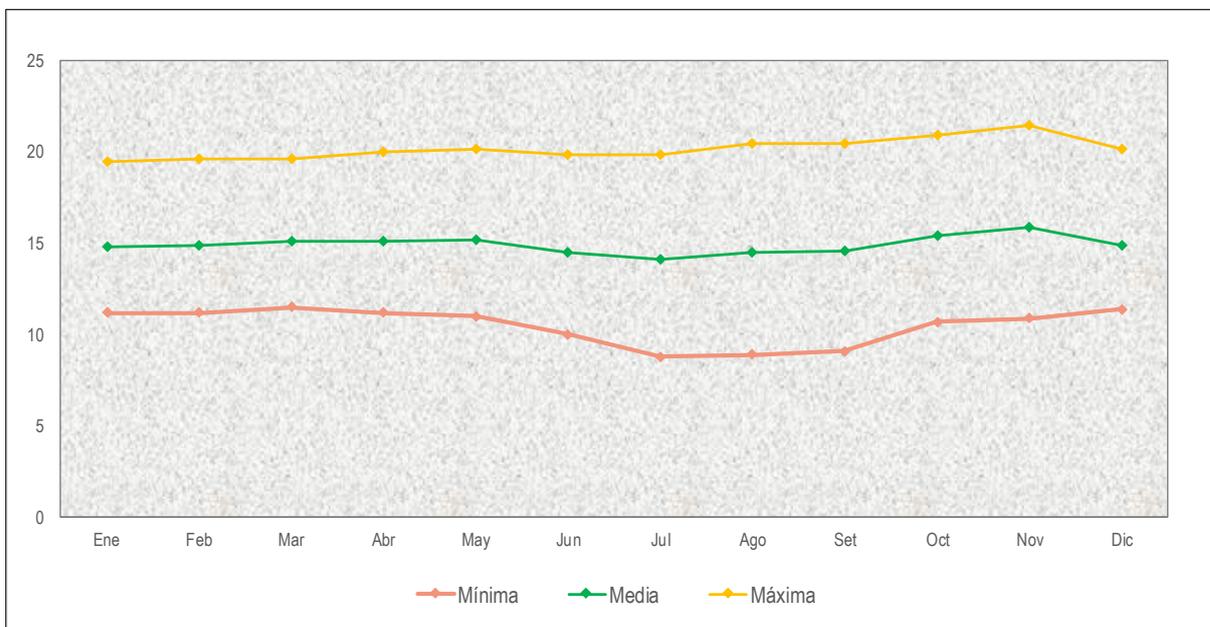
La Tabla 3-4, muestra los registros obtenidos de temperatura mínima, máxima y media mensual durante el periodo 2009 al 2014. Asimismo, en el Gráfico 3-3, se muestra las variaciones de temperatura durante el periodo evaluado.

Gráfico 3-3 Variabilidad Temperatura Mensual

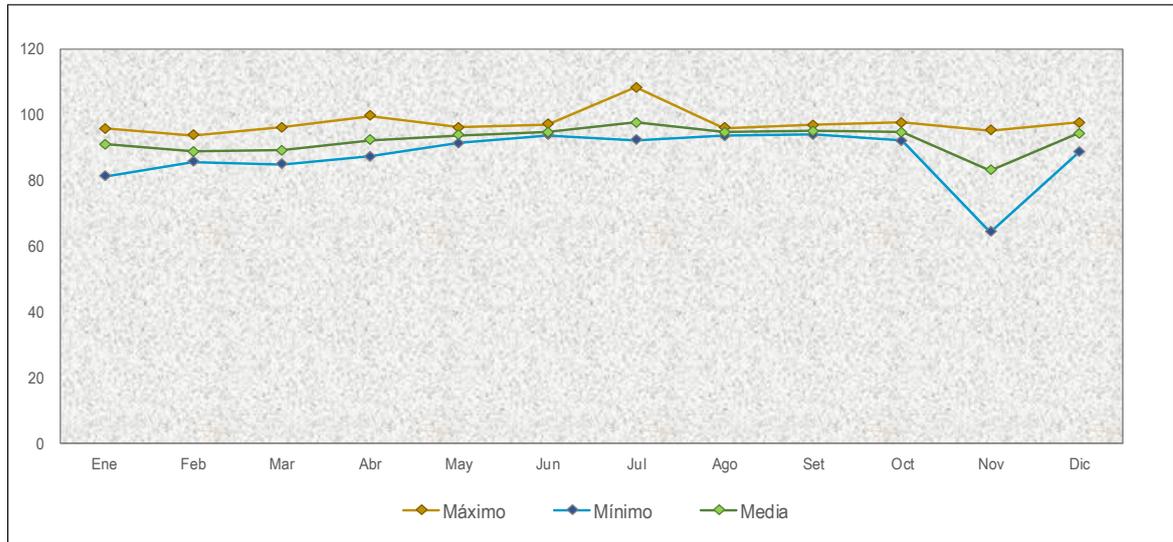
La Tabla 3-5, muestra los registros obtenidos de humedad relativa durante el periodo 2009 al 2014, que varían entre 64.4% (noviembre 2013 y 2014) y 108.4% (julio 2013). Asimismo, en el Gráfico 3-4, se muestra gráficamente el comportamiento de las mismas durante el periodo evaluado.

Gráfico 3-4 Variabilidad Humedad Relativa Mensual

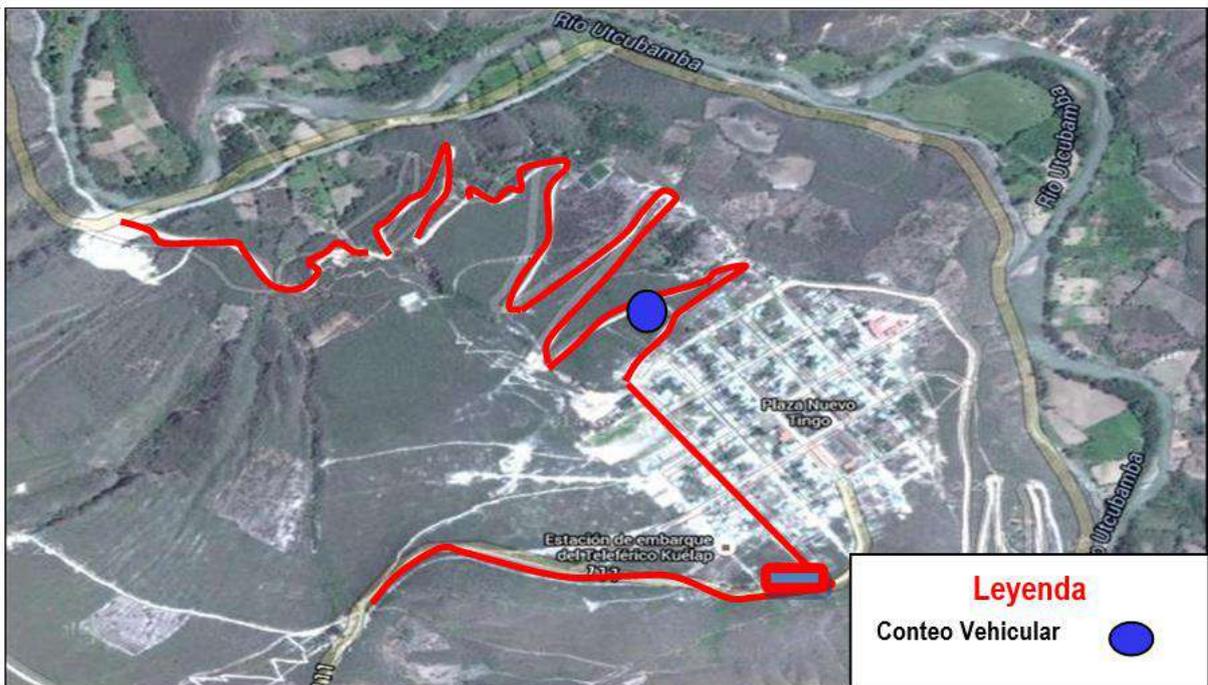
Figura 3-8 Ubicación de la Estación de Cuento E-1

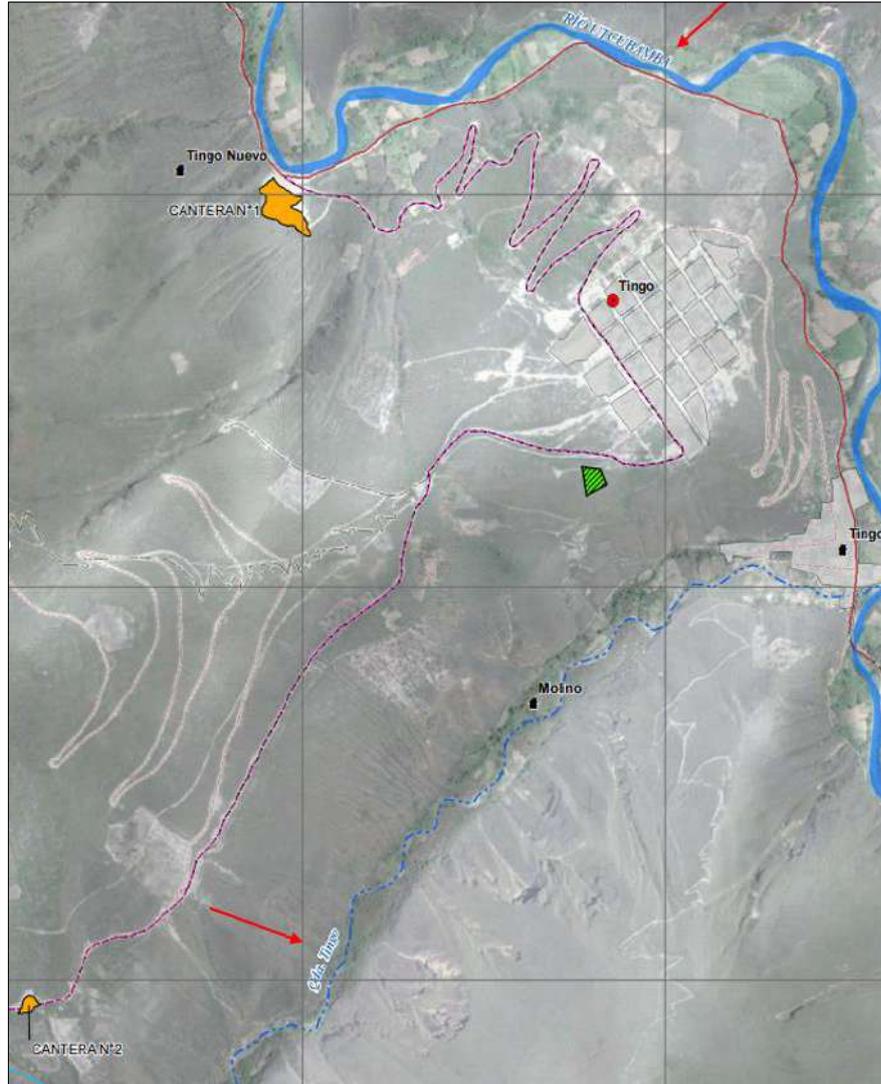
Figura 3-10 Caracterización Hidrográfica

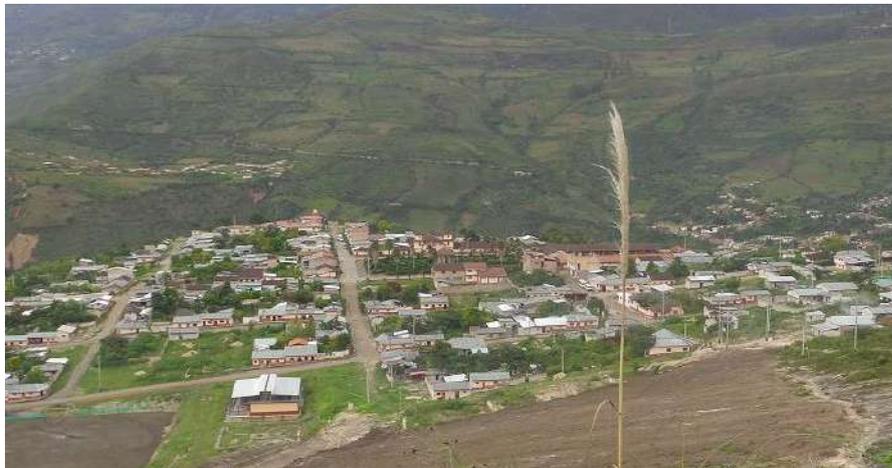
Fotografía 3-24 Viviendas de la localidad Nuevo Tingo

El material predominante es de cimientos de piedra, muros de tapial y/o adobe con techo de calamina o teja artesanal. Las construcciones en su mayoría son de un nivel; así mismo las viviendas están separadas a través de la vía Tingo Nuevo – Longuita
