Proy. GMI N° 181678 GMI-EIA-IFT- EVAP_FINAL-MOD2 Revisión: 0	ACTUALIZACIÓN DEL EDI PARA EL PUENTE CHUQUIBAMBA Y ACCESOS EVALUACIÓN AMBIENTAL PRELIMINAR – INFORME N° 1	Fecha: 12/06/0/17 Página 73 de 261
---	---	--

III. ASPECTOS DEL MEDIO FÍSICO, BIÓTICO, SOCIAL, CULTURAL Y ECONOMICO

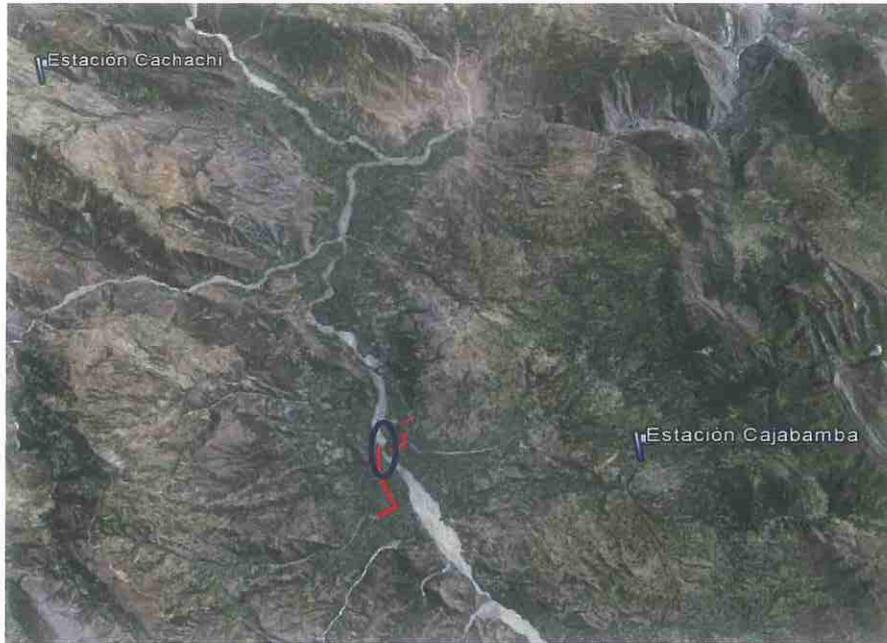
Figura 3.2.1-1. Ubicación de las Estaciones Meteorológicas

La estación meteorológica Cachachi, se sitúa entre las coordenadas UTM: 9175571N y 801712E a una altitud de 3077 msnm aproximadamente. Los registros estudiados corresponden a la Precipitación Total Mensual (mm) entre el año 2005 y 2014.

La estación meteorológica Cachachi, se ubica entre las coordenadas UTM 9156968N y 825524E a una altitud de 2480 msnm aproximadamente. Los registros analizados corresponden a data generadas entre el año 2005 y 2014.

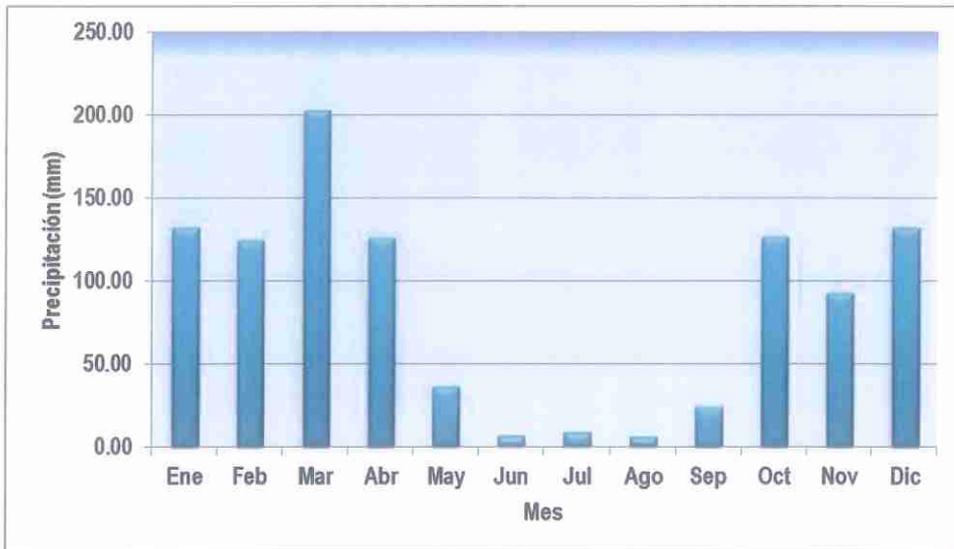
Gráfico 3.2.1-1: Precipitación Media Mensual (mm) – Estación Cachachi (2005-2014)

La precipitación media mensual registrada en esta estación, indica que, las mayores precipitaciones se registraron entre los meses de octubre y abril, presentando la mayor intensidad en el mes de marzo con un valor máximo de 210 mm. Los meses de menor intensidad se registraron entre junio y agosto. El **Gráfico 3.2.1-1** representa el promedio de precipitación mensual.

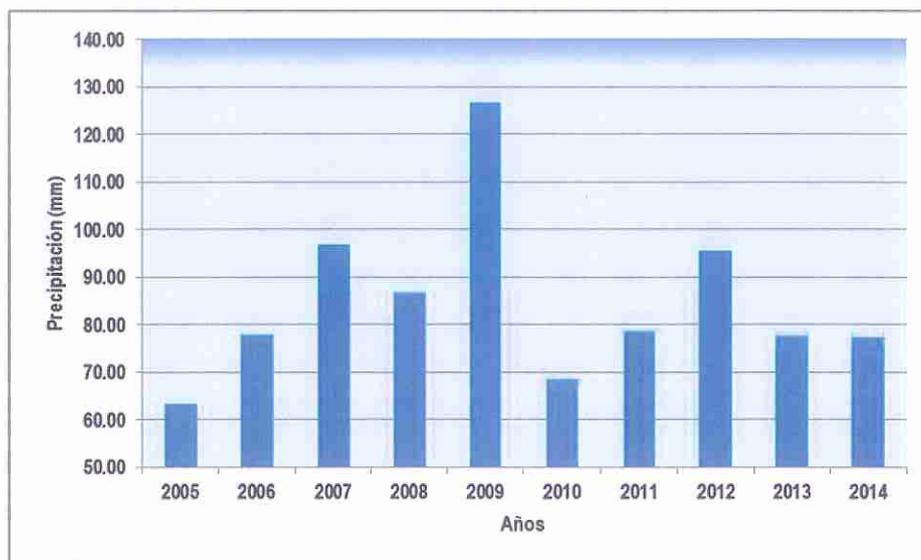
Gráfico 3.2.1-2 Precipitación Media Anual – Estación Cachachi (2005-2014)

La precipitación media anual registró en el año 2009 las mayores precipitaciones, presentando registros máximos de 128 mm, mientras que en el año 2005 las lluvias fueron menos intensas con registros de 62mm. En el siguiente **Grafico 3.2.1-2** se observa los promedios de precipitación media anual.

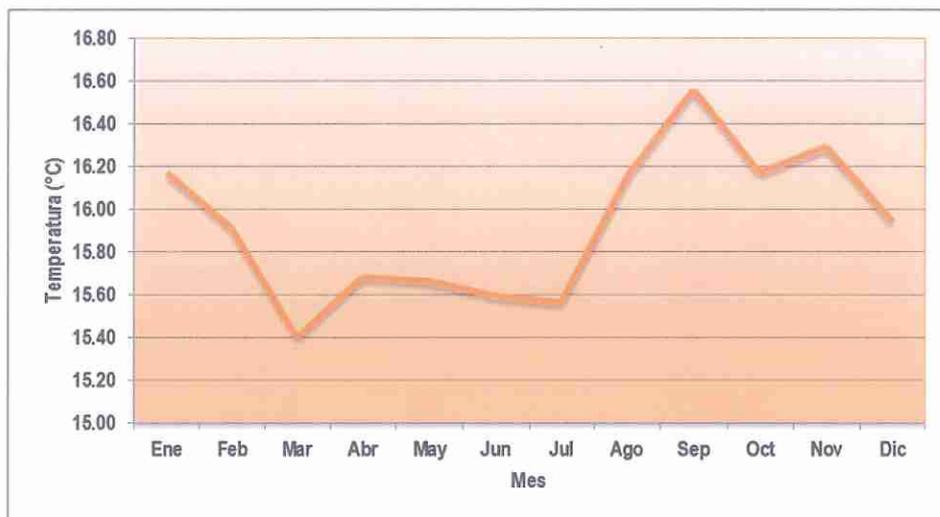
Gráfico 3.2.1-3: Temperatura Media Mensual – Estación Cajabamba (2005-2014)

En la zona de estudio se presenta temperaturas media mensual alta entre los meses de setiembre a febrero, presentando máximas de 17 °C; mientras que, entre marzo a julio, las temperaturas descienden hasta los 15°C, tal como se observa en el **Gráfico 3.2.1-3**.

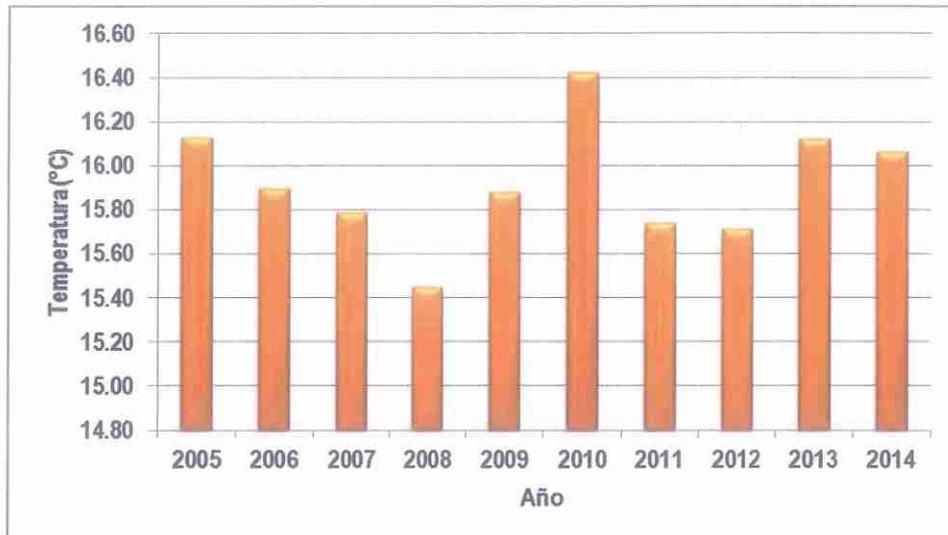
Gráfico 3.2.1-4: Temperatura Media Anual – Estación Cajabamba (2005-2014)

El año 2010 se registraron temperaturas superiores en comparación a otros años del periodo analizado, con un promedio de 16.4°C, mientras que en el año 2008, se registraron las temperaturas más bajas en la zona, llegando a los 15°C, **Gráfico 3.2.1-4**.

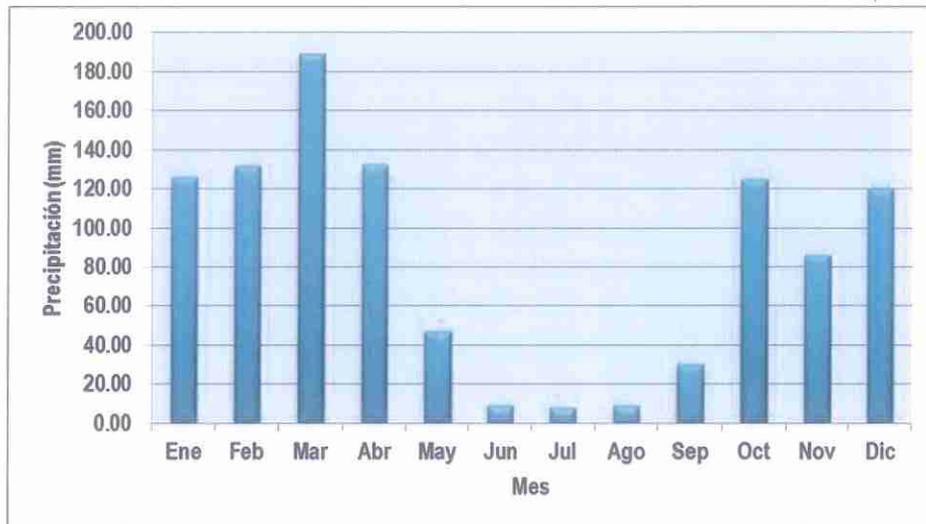
Gráfico 3.2.1-5. Precipitación Total Mensual - Estación Cajabamba (2005 - 2014).

La precipitación total mensual registrada indica que las mayores precipitaciones se registran entre los meses de octubre a abril, presentando valores máximos de hasta 190 mm en el mes de marzo, mientras que en los meses de mayo a setiembre la intensidad de la lluvia disminuyó registrando valores mínimos de hasta 10 mm, en el siguiente **Gráfico 3.2.1-5** se representa la precipitación total mensual.

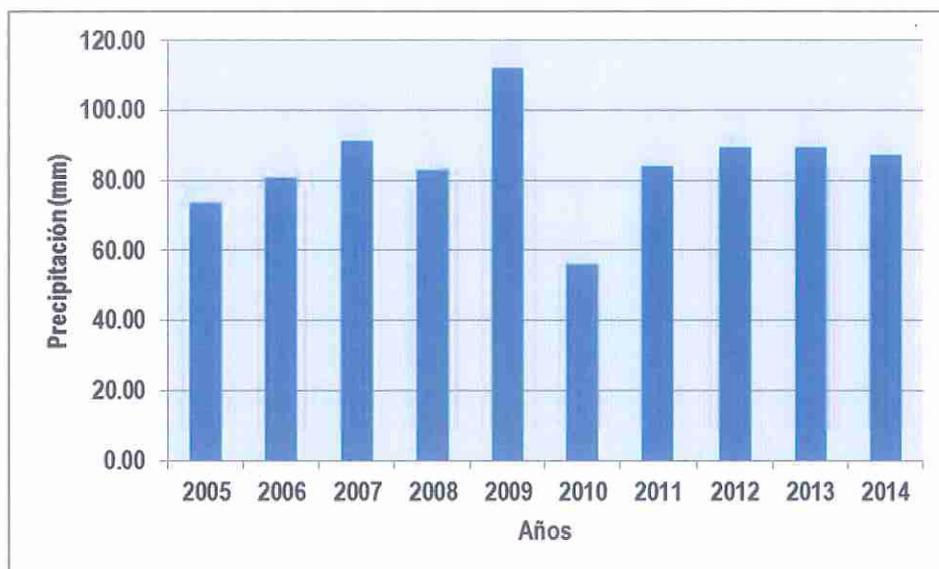
Gráfico 3.2.1-6. Precipitación Media Anual - Estación Cajabamba (2005-2014)

La precipitación media anual registro las precipitaciones más intensas en el año 2009, llegando a registrar valores promedios de hasta 110 mm, mientras que en el año 2010 la precipitación disminuyo hasta valores medios de 58 mm. Los valores promedios se registran en el siguiente **Gráfico 3.2.1-6.**

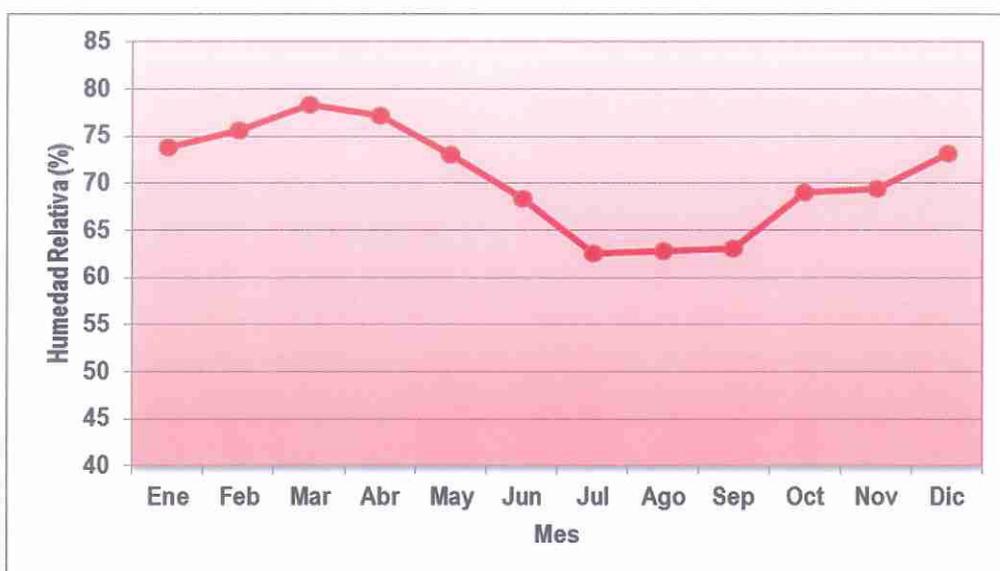
Gráfico 3.2.1-7. Humedad Relativa Media Mensual – Estación Cajabamba (2005-2014)

La humedad relativa media mensual registrada en el área de estudio varía entre 62 y 78 %, teniendo los valores más altos en la temporada de “lluvias” en el mes de marzo y los más bajos en épocas “secas”; entre los meses julio y setiembre. Las variaciones observadas en los diferentes meses se observan en el **Gráfico 3.2.1-7**.

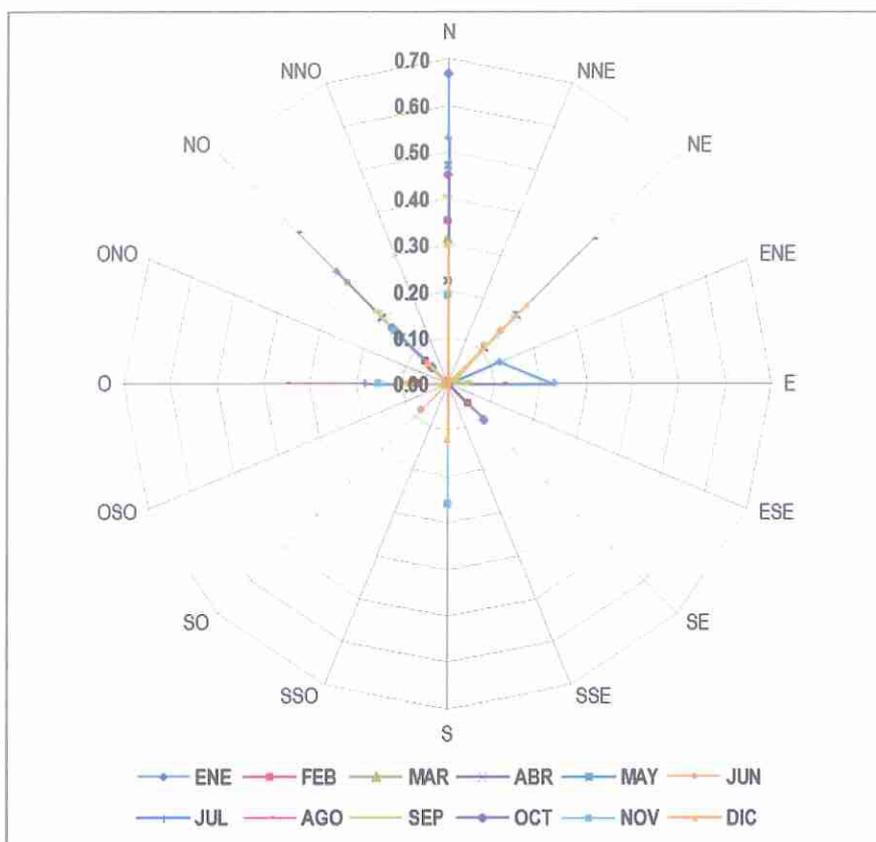
Gráfico 3.2.1-8. Rosa de Vientos – Estación Cajabamba (2003-2014)

La dirección del viento que predomina en la estación Cajabamba se dio al Norte (N) y Noreste (NE). La velocidad promedio del viento en dirección Norte fue de 0,4 m/s, los niveles más altos de velocidad promedio se da entre los meses mayo y julio, con valores máximos de 0.7 m/s. La velocidad promedio en dirección Noreste (NE) fue de 0.2 m/s con valores máximos de 0.5 m/s y mínimos de 0.2 m/s. En el siguiente **Gráfico 3.2.1-8** presenta la Rosa de Vientos, donde se observa la dirección predominante del viento.
