INFORME N° 00145-2025-SENACE-PE/DEIN-UT

ASUNTO : Se recomienda otorgar conformidad al "*Informe Técnico Sustentatorio para la Obra accesoria del Sector Km 123+920 – Km 124+460 del Corredor Vial Interoceánico Sur Perú Brasil, Tramo N° 2: Urcos – Puente Inambari*", presentado por Concesionaria Interoceánica Sur Tramo 2 S.A.

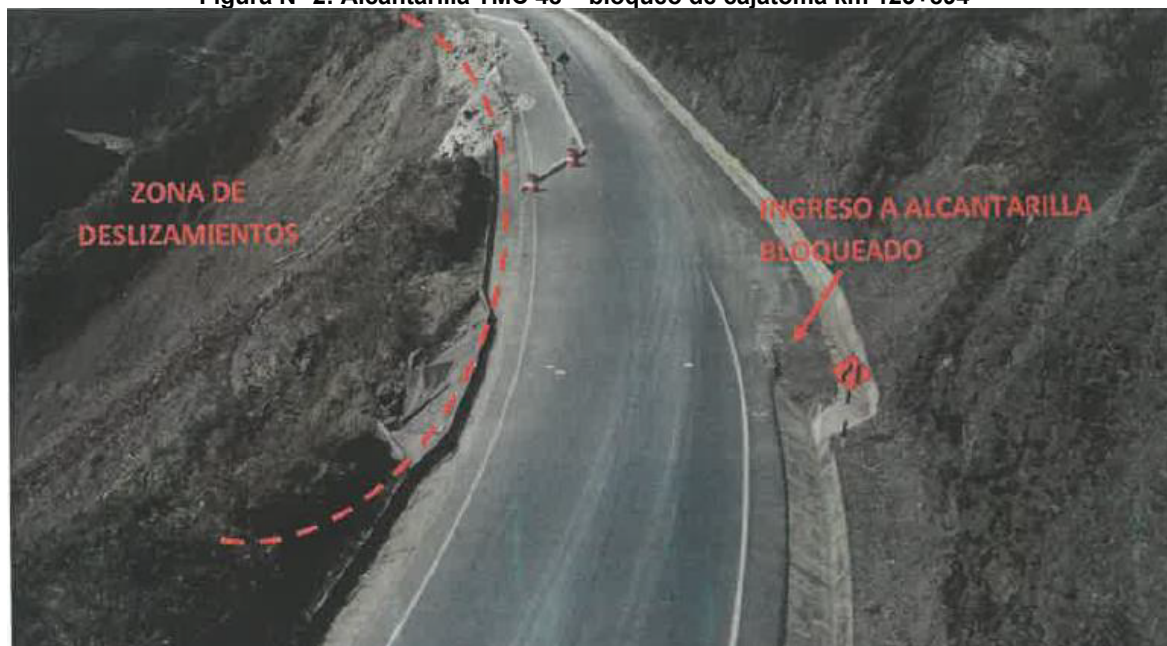
Figura N° 2: Alcantarilla TMC 48"- bloqueo de cajatoma km 123+894

Se realizará la demolición de la cajatoma la extensión de la alcantarilla y reposición del cabezal de ingreso de la alcantarilla con proyección lateral de la cuneta rectangular en el lado derecho, desde la progresiva km123+860 al km 124+060 se proyecta una cuneta rectangular de concreto armado de dimensiones B:0.70 m x H: 0.30 m y una pendiente longitudinal de 2.5% y un subdren de 1 m de profundidad que empalmará con el subdren existente y con salida a la cajatoma proyectada. Para el lado izquierdo, se proyecta un canal rectangular con tapa de concreto armado de área hidráulica B:0.30 m H:0.30 m desde la progresiva km123+860 al km 124+040, el cual empalmará con las cunetas existentes.

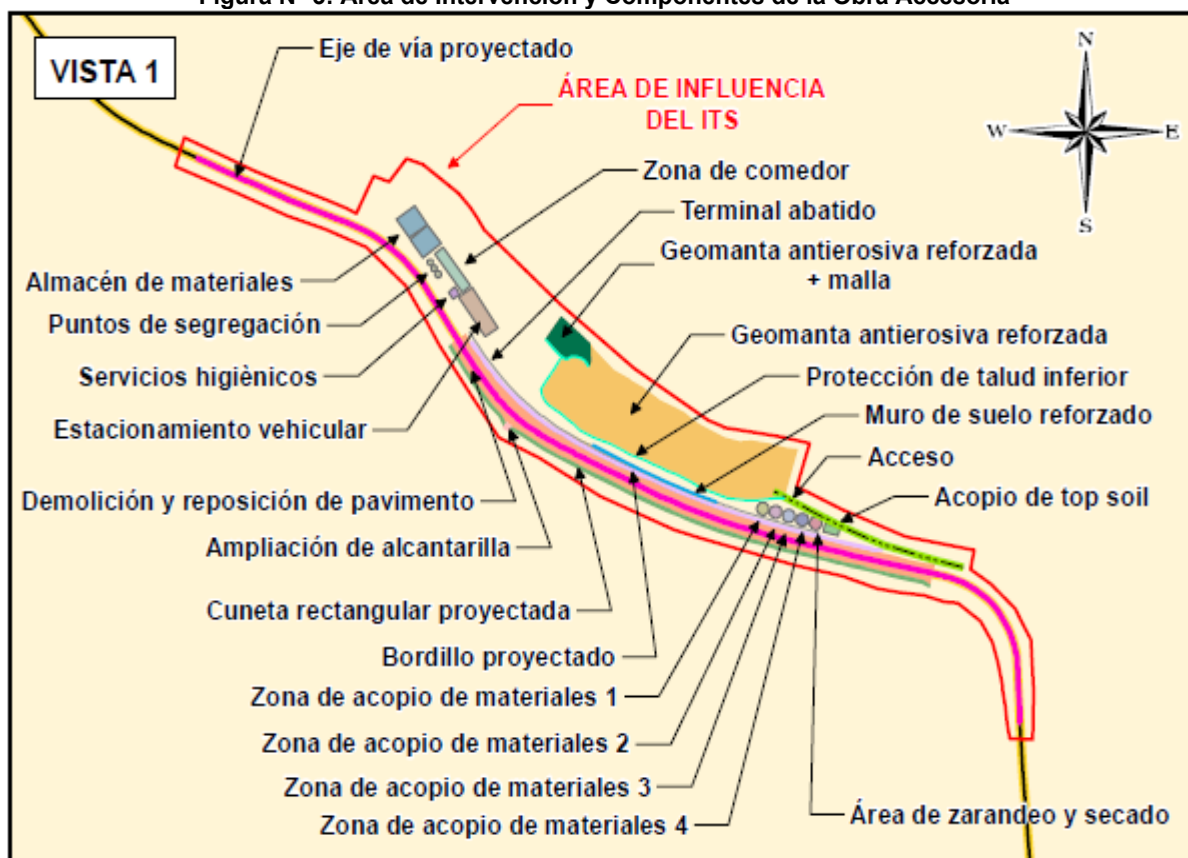
Figura N° 3: Área de Intervención y Componentes de la Obra Accesoria

Se propone habilitar instalaciones temporales para el uso de los trabajadores y almacenamiento de materiales de obra dentro de un espacio de aproximadamente 383.24 m².

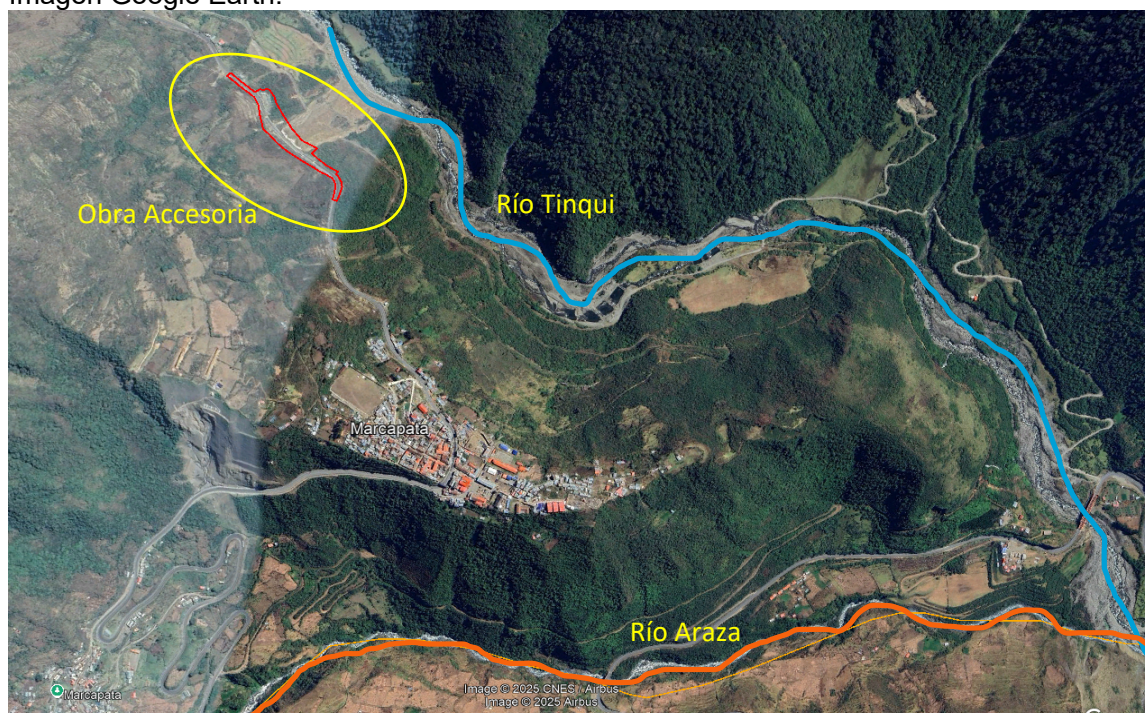
Imagen Google Earth:

Se copia del archivo KMZ ANA la imagen del recorrido del río Araza, donde el río Tinquí cercano al AID resulta ser tributario del río Araza.

Respecto a la distancia de los componentes e instalaciones auxiliares del ITS se detalla la distancia en el Cuadro 50B del numeral 3.9.1.10; sin embargo, el nombre del cuerpo de agua registrado debe ser modificado. Se requiere sincerar el nombre del cuerpo de agua cercano al proyecto y de corresponder realizar las correcciones según el análisis descrito.
