: Se recomienda otorgar conformidad al "Informe Técnico Sustentatorio para los Depósitos de Material Excedente Km 167+300, Km 173+700, Km 177+500, Km 186+500 y Km 194+950 del Proyecto Corredor Vial Interoceánico Sur Perú Brasil, Tramo N° 2 Urcos - Puente Inambari", presentada por Concesionaria Interoceánica Sur – Tramo 2 S.A.

FECHA : San Isidro, 14 de abril de 2025

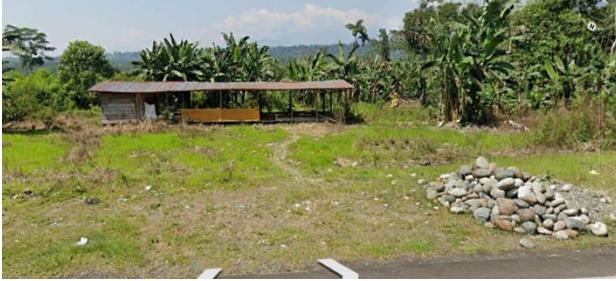
Nº	SUSTENTO	OBSERVACIÓN
	<p>artículo 3 de la R.M. N° 0036-2020-MTC/01.02² que detalla los supuestos de no aplicación del ITS, se debe descartar técnica y legalmente la afectación a cuerpos de agua y faja marginal, en función a los componentes propuestos.</p> <p>f. En el DME km 194+950 de acuerdo con la imagen referencial del Google Earth (fecha de imagen 27 de setiembre del 2022) se aprecia en el área la siguiente infraestructura:</p>

<p>Fuente: Google Earth. Imagen referencial del 27/09/2022, capturada el 23/01/2025.</p> <p>Al respecto, el Titular no presentó información de la situación actual del área de emplazamiento del DME. Además, en los DME km 167+300, km 173+700 y km 186+500 de acuerdo con las imágenes referenciales de Google Earth de setiembre del 2022 se observa infraestructuras aledañas al área de influencia de los DME indicados, por lo que se requiere que precise la situación actual de dichos DME.</p> <p>g. En el Anexo 10: <i>"Fichas de caracterización"</i> (folios 01294 al 01320) presentó las fichas de caracterización de los 5 DME, en los cuales se</p>	<p>h. En el Anexo 6.4 <i>"Planos del ITS"</i>, presentar los planos de las secciones transversales por cada DME y los cuadros de los volúmenes acumulados; asimismo, en las secciones típicas de los planos de los DME, renombrar la denominación "terreno del botadero" por Deposito de Material Excedente.</p> <p>i. Incluir el análisis de estabilidad para el DME Km 167+300 en condiciones estáticas y pseudoestáticas, a fin de demostrar que este no presentará fallas de estabilidad, deslizamientos, entre otros y, consecuentemente, no generará riesgos ambientales al cuerpo de agua aledaño (río Araza).</p>

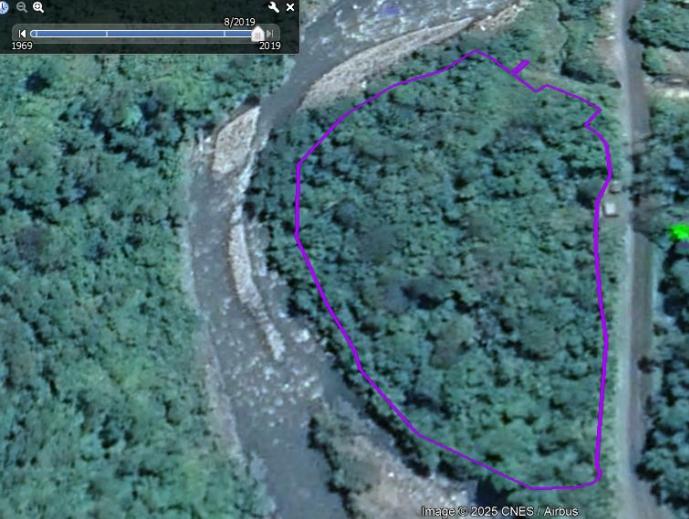
Nº	SUSTENTO	OBSERVACIÓN
	<p>observa que las fotos presentadas no reflejan las áreas de los componentes a implementar.</p> <p>h. En el Anexo 6.4: “<i>Planos del ITS</i>”, no presentó los planos de las secciones transversales por cada DME y los volúmenes acumulados. Por otro lado, en las secciones típicas de los planos de los DME (folios 00501, 00504, 00510 y 00513) señaló “terreno del botadero”, al respecto, cabe precisar que los botaderos son áreas que existen al margen de la Ley N° 1278.</p> <p>i. De la información cartográfica presentada por el Titular, se advierte que el DME Km 167+300 se encuentra cercano a un cuerpo natural de agua (río Araza), tal como se muestra en la siguiente imagen:</p>

<p>Fuente: Google Earth. Imagen referencial de agosto del 2022, tomada el 27/01/2025.</p> <p>No obstante, omitió presentar el análisis de estabilidad en condiciones estáticas y pseudoestáticas.</p>

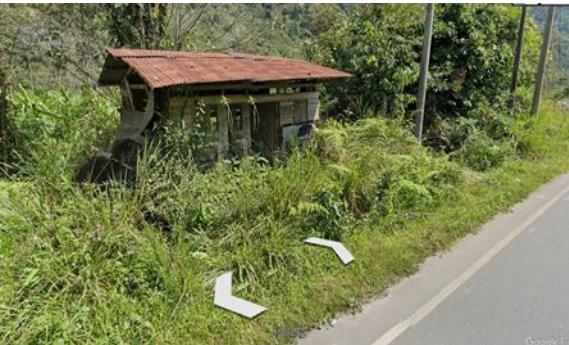
Nº	SUSTENTO	OBSERVACIÓN
12.	<p>Se advierte que el Titular, en el ítem 3.8.3.9. "Economía", literal B. "Actividades Económicas" (folio 00224) describe actividades económicas a nivel distrital; no obstante, no identifica ni describe las características de las actividades económicas e infraestructuras existentes que se ubican en el área de influencia del ITS, tal como se puede apreciar en la fotografía del DME km 167+300 (presentada líneas abajo), y en el DME km 194+950 indicada en la observación 2 literal "e", así como en los DME km 186+500 y km 173+700.</p>

<p>Fuente: Google Earth. Imagen referencial de agosto del 2022, tomada el 03 /02/2025</p>	<p>Se requiere al Titular, identificar y describir las actividades económicas y las infraestructuras existentes en el interior o cercanas a cada uno de los DME, así como señalar las características e importancia de sus usos en las actividades que realiza el propietario o la comunidad y que podrían ser influenciadas con la implementación del Proyecto.</p>
